**ЗАКЛЮЧЕНИЕ**  
**по результатам обследования несущих конструкций**  
**(I-V) этажей прямоугольной части гаража по адресу:**  
**Санкт-Петербург, ул.Веденеева, дом 12**

**Договор № 03/17 от 15.04.2017**

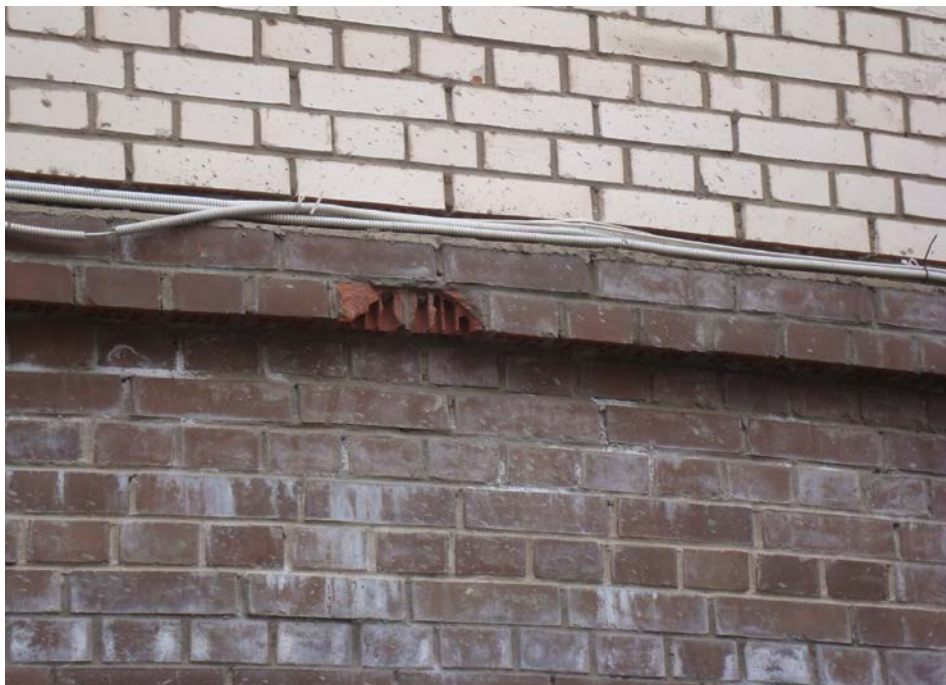
Рис. 1

Разрушения отдельных кирпичей кладки ФД № 1

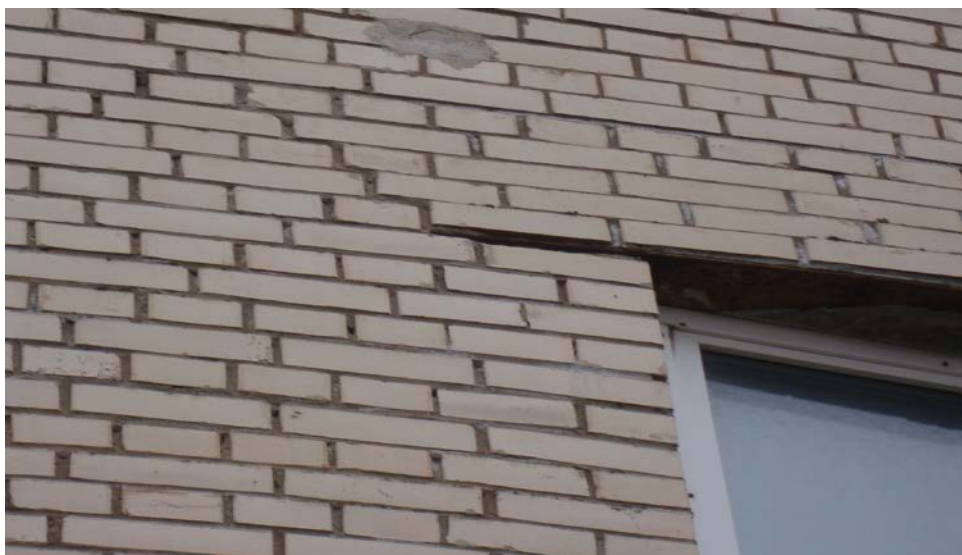
Рис. 2

Наклонная трещина раскрытием до 10мм,  
длиной до 1,0м у оконного откоса, ФД № 32

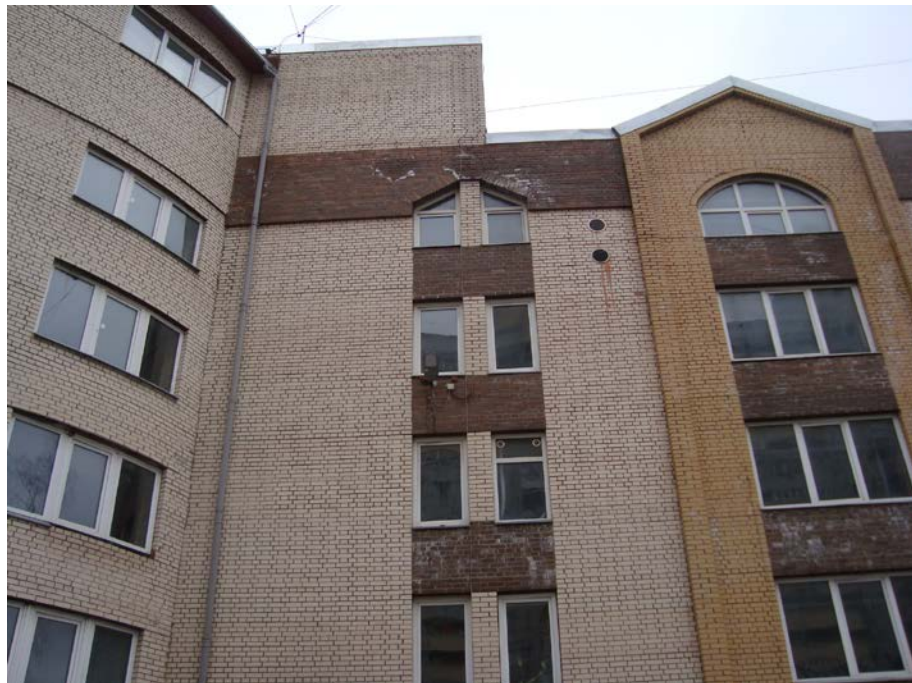
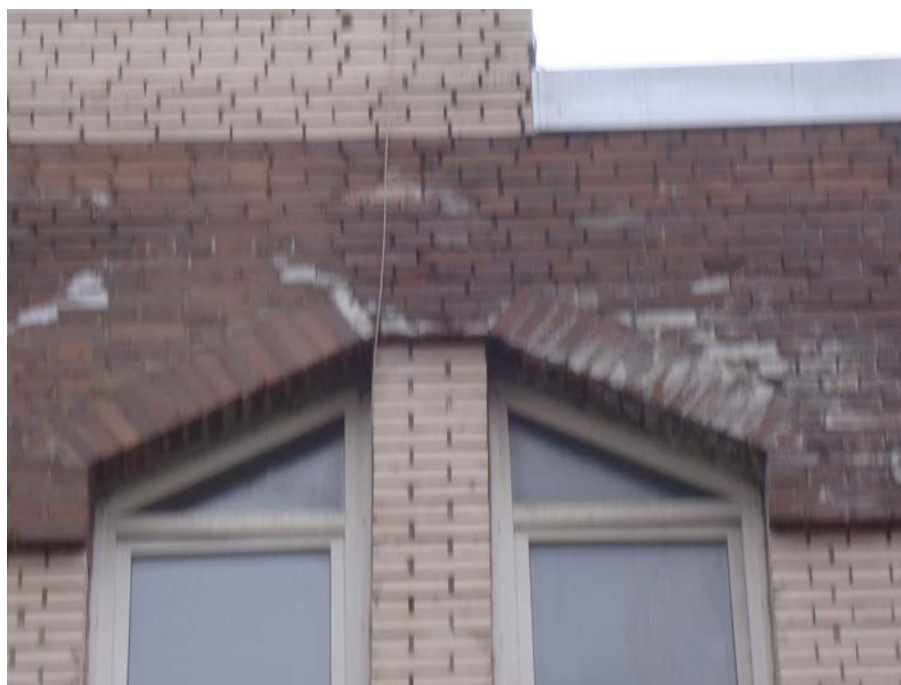
Рис. 3

Вертикальная трещина раскрытием (1,0-5,0)мм; следы выщелачивания;  
разрушение облицовки кирпичей кладки ФД № 34; 35; 36; 37; 38-40

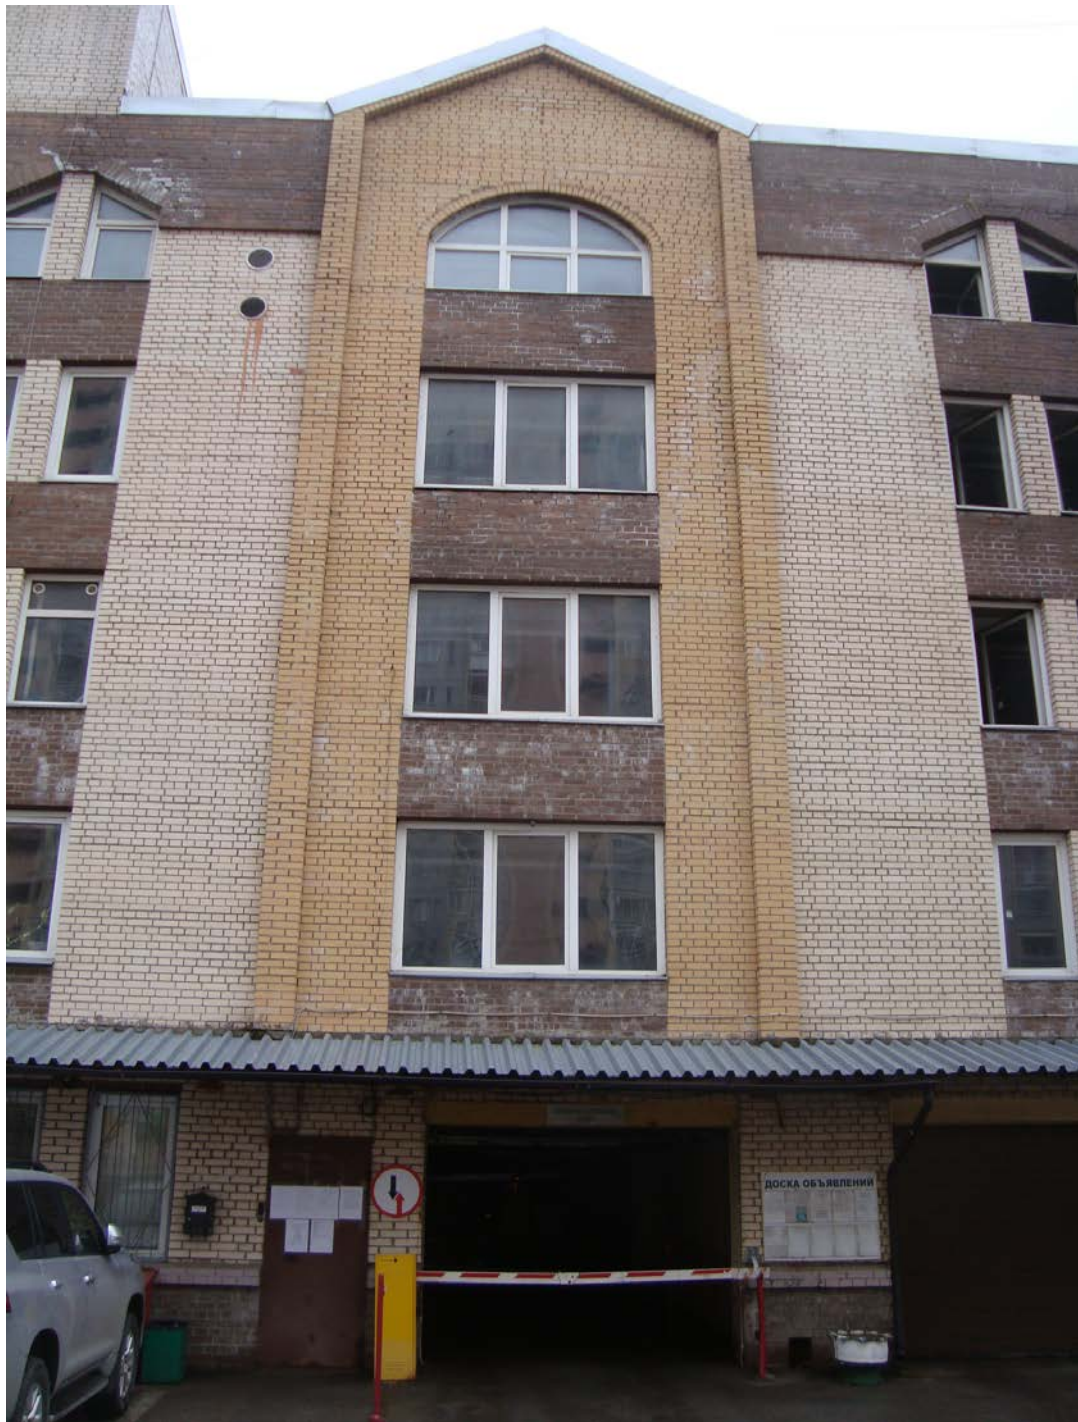
Рис. 4

Разрушение облицовочного слоя кирпичной кладки;  
следы выщелачивания раствора, ФД № 41- 46

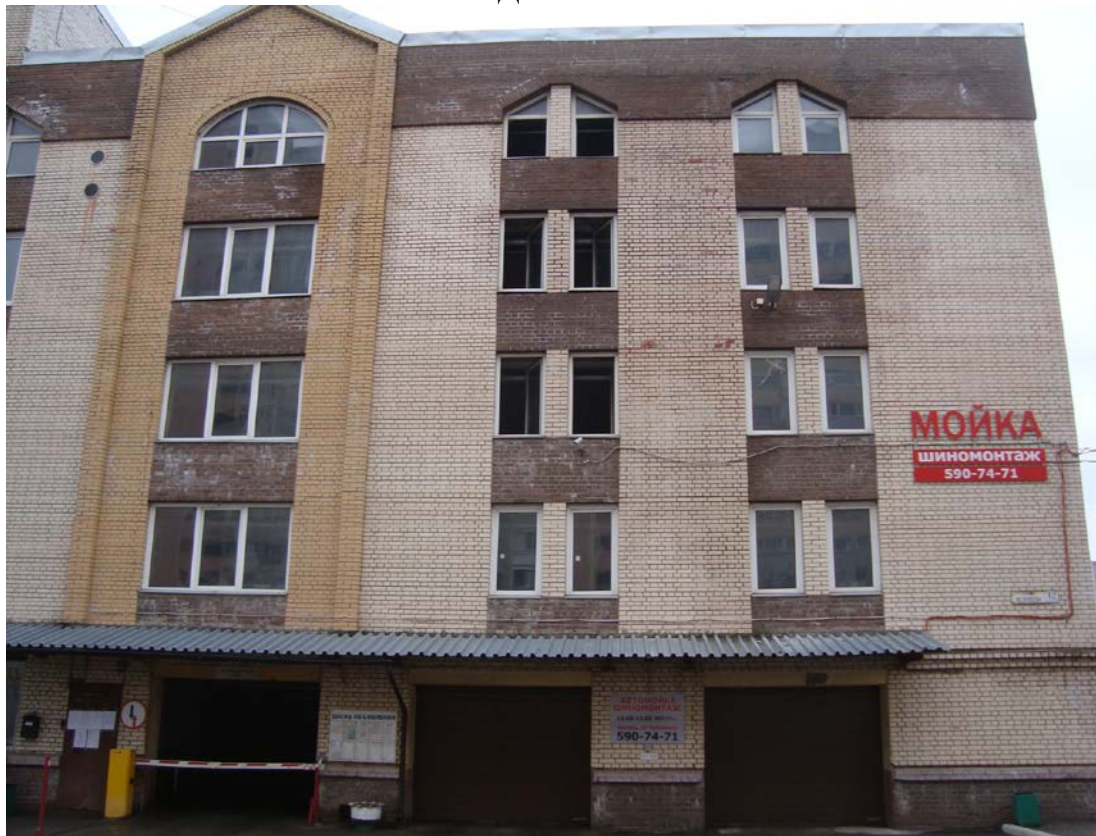
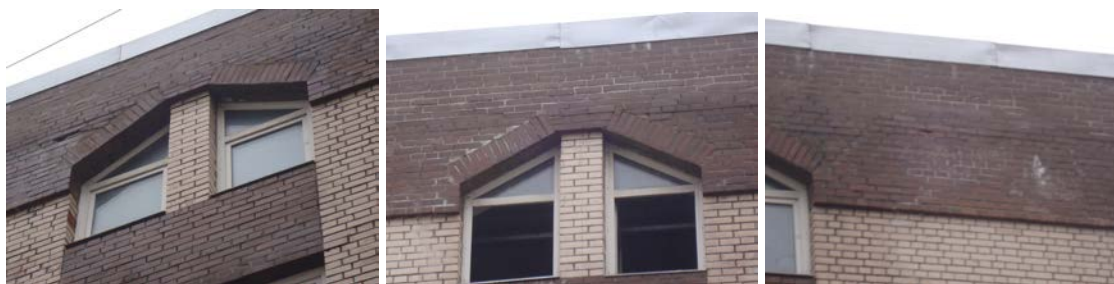
Рис. 5

Разрушение слоя кирпичной кладки с вывалом отдельных кирпичей, сеть трещин раскрытием до (3,0-5,0) мм; следы выщелачивания раствора;

ФД № 47-57

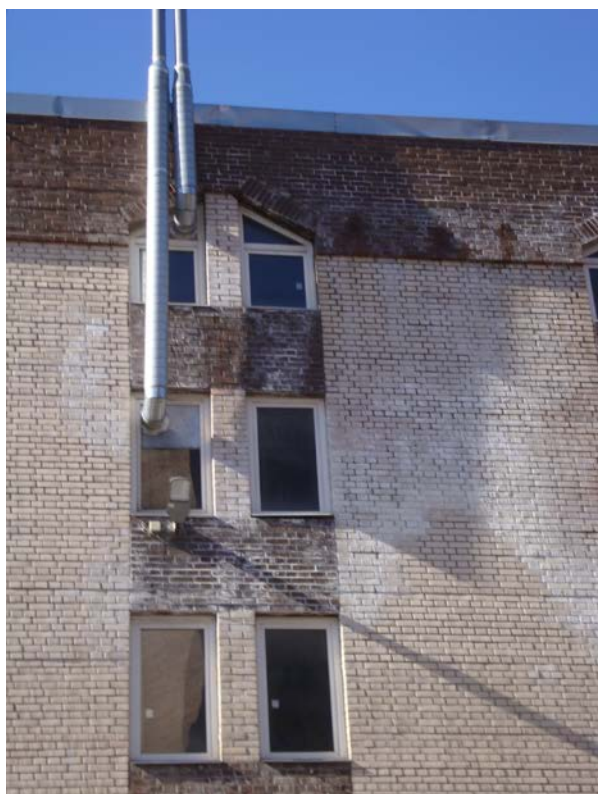
Рис. 6  
Следы выщелачивания раствора

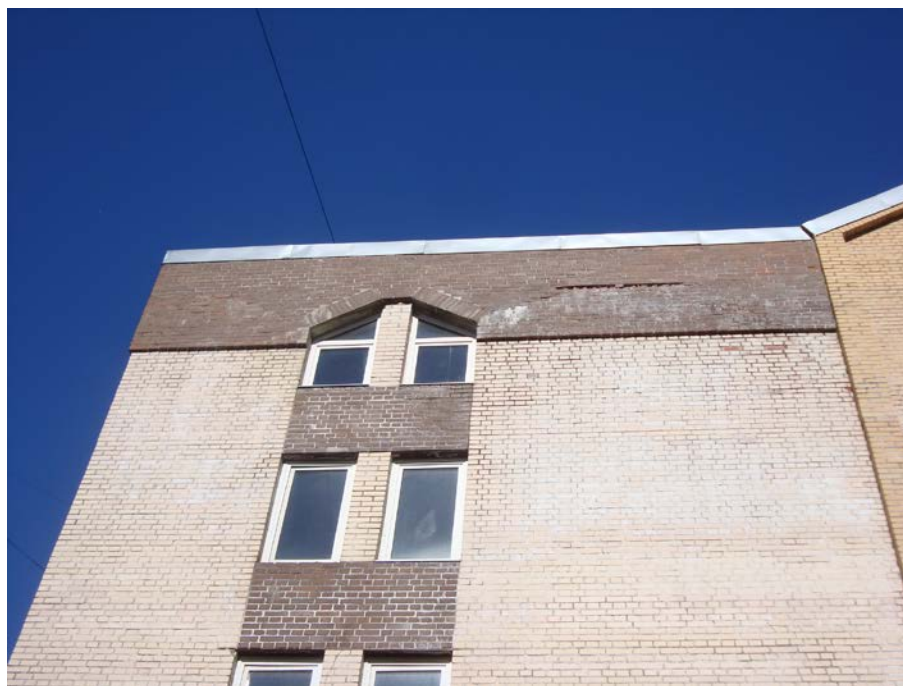
Рис. 9

Разрушение кирпичной кладки с вывалом кирпича; разрушение кирпичного межоконного простенка; трещина раскрытием до 5,0мм; ФД № 1-6

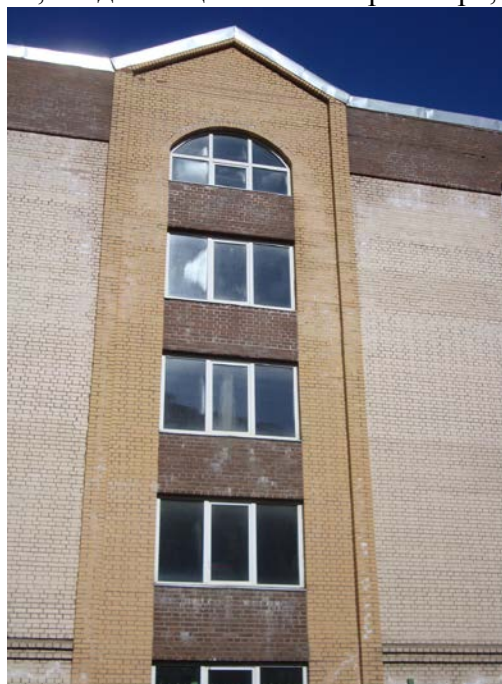
Рис. 10

Локальное разрушение отдельных кирпичей с частичным вывалом; увлажнение участка стены; следы выщелачивания раствора; ФД № 18-27

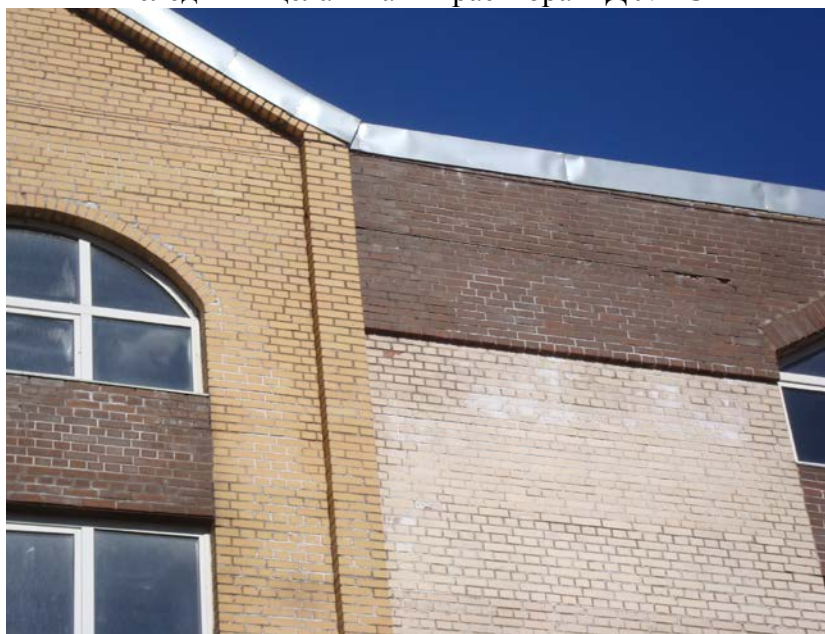
Рис. 11

Разрушение участка кирпичной кладки в глубину до 120мм, длиной до 1,5 м; следы выщелачивания раствора ФД № 29

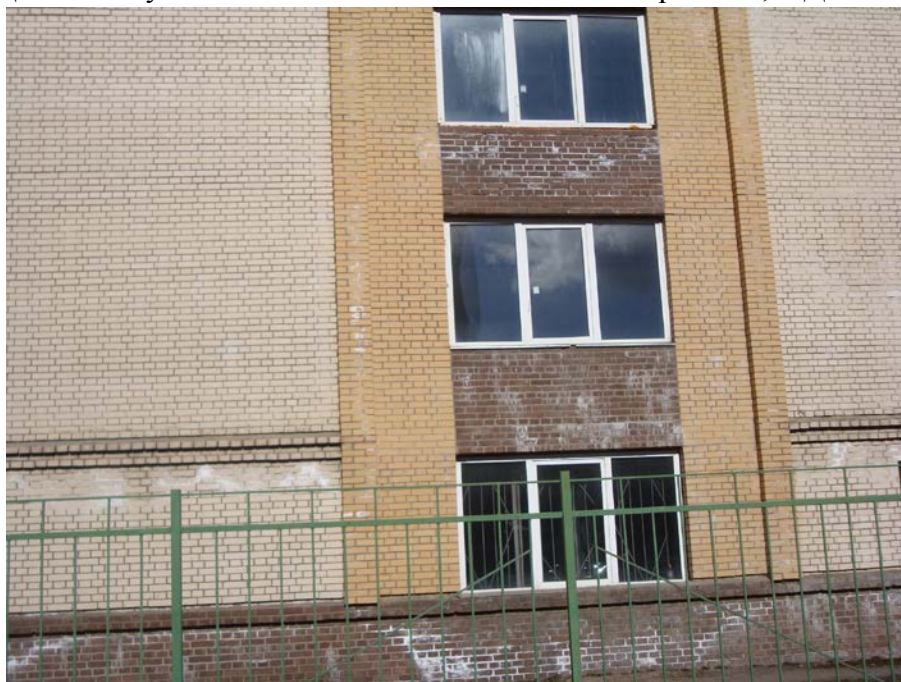
Рис.12

Щели между оконным заполнением и оконным проемом; ФД № 37-40

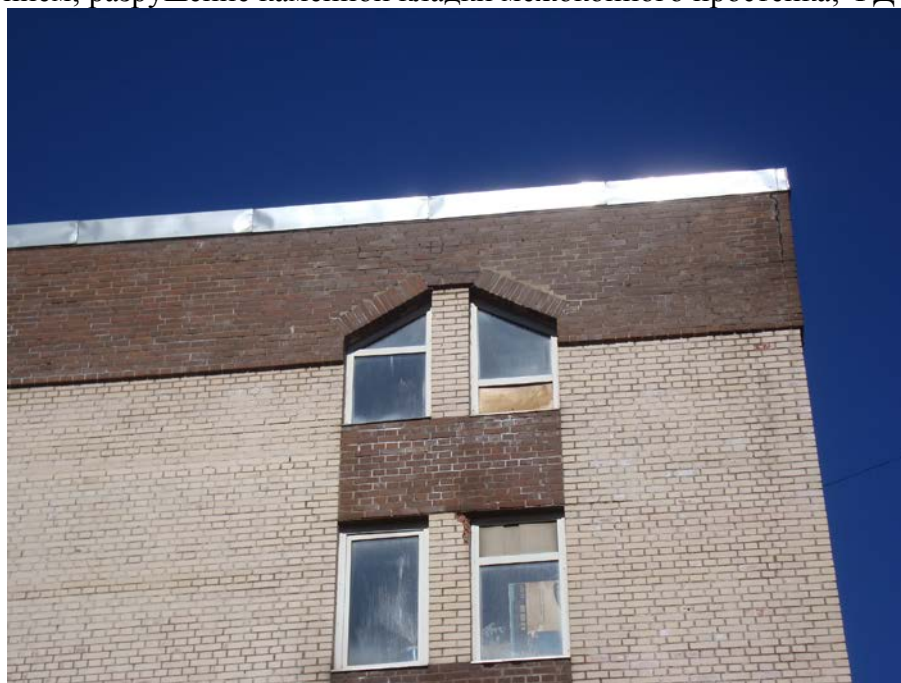
Рис.13

Сквозные трещины и трещины с угловым сколом кирпичной кладки, грозящие ее обрушением; разрушение каменной кладки межоконного простенка; ФД № 41-45

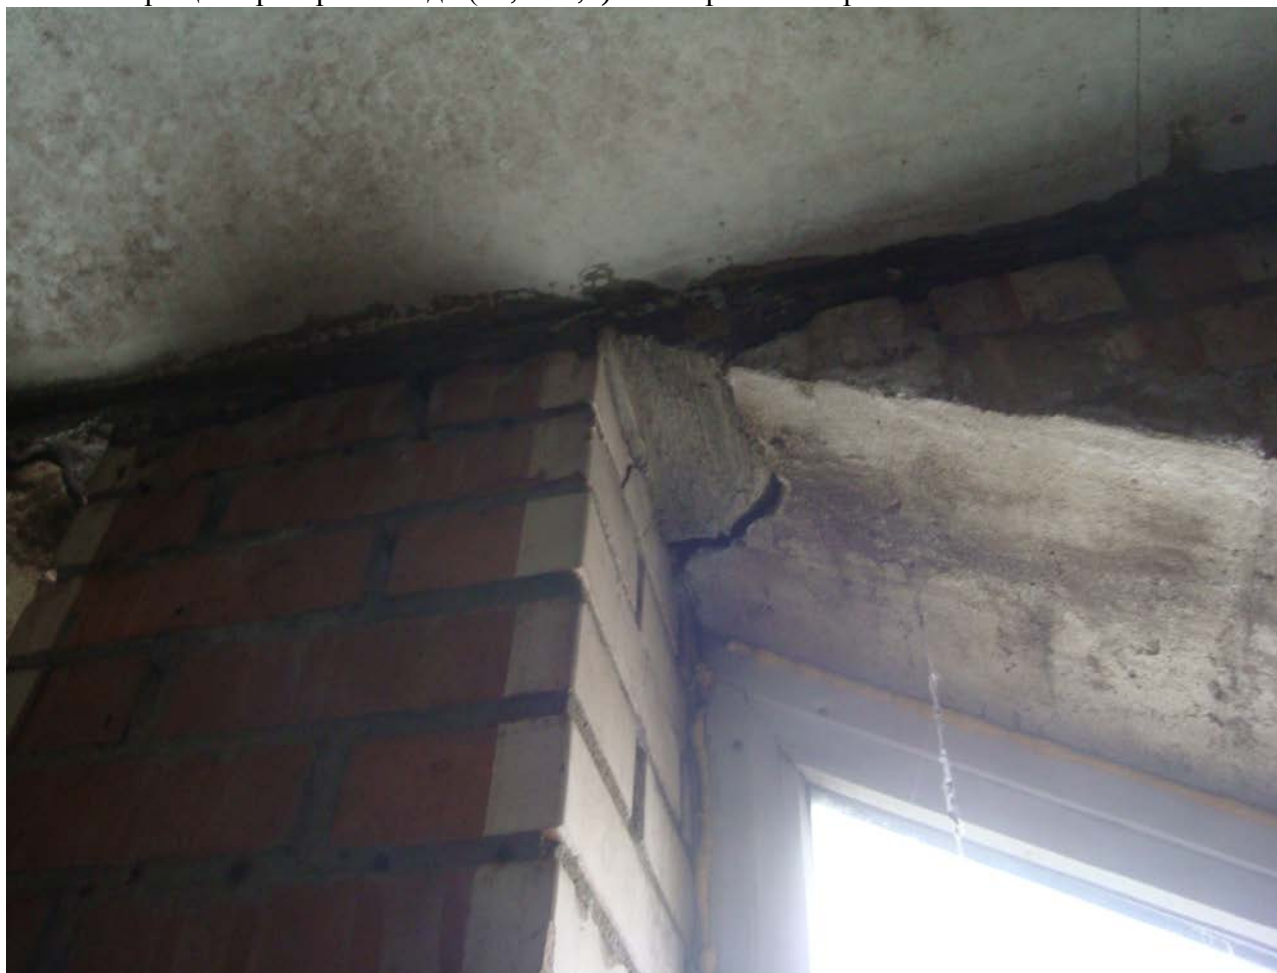
Рис.14

Косая трещина раскрытием до (10,0-15,0) мм в арочной перемычке оконного откоса

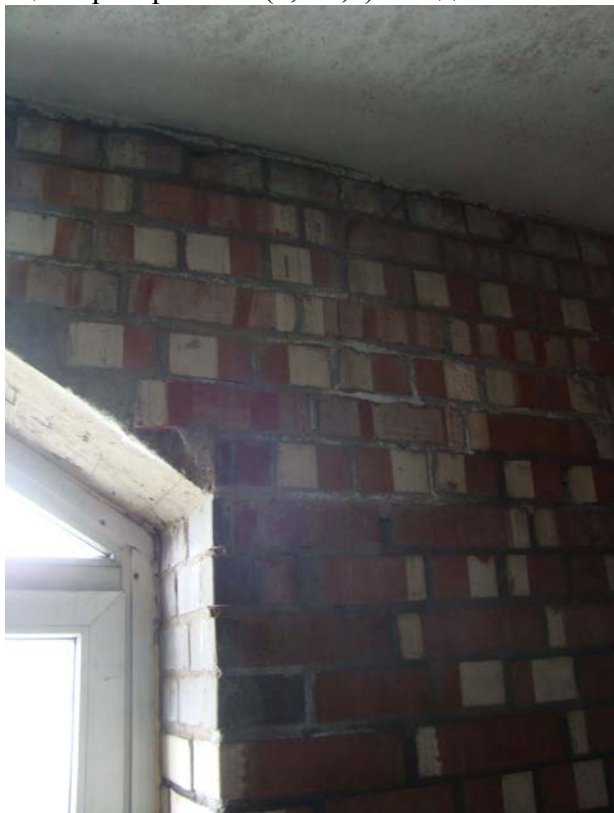
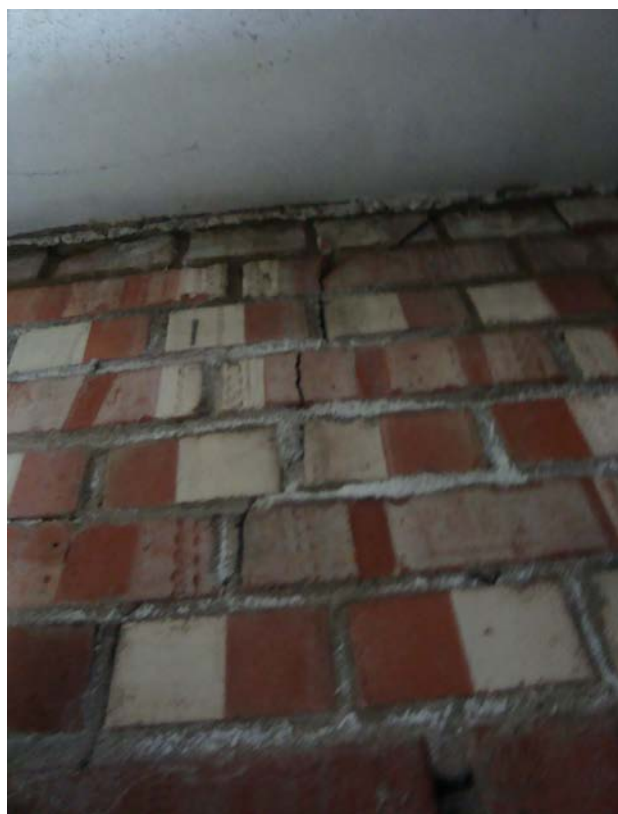
Рис.15

Вертикальная трещина раскрытием (5,0-8,0)мм вдоль откоса оконного проема

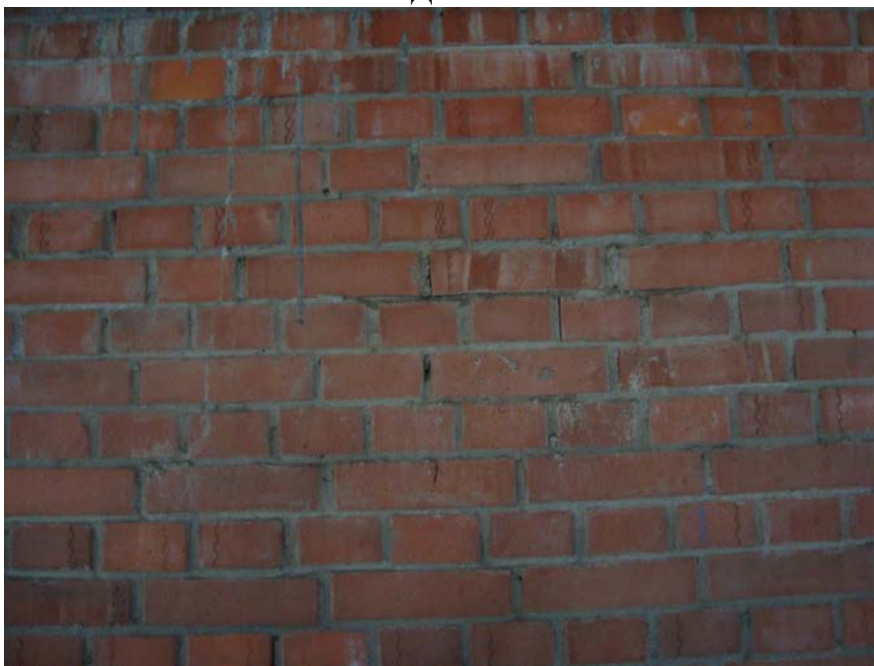
Рис.16

Горизонтальная трещина раскрытием (1,0-1,5)мм в межоконном кирпичном простенке,  
ФД № 96

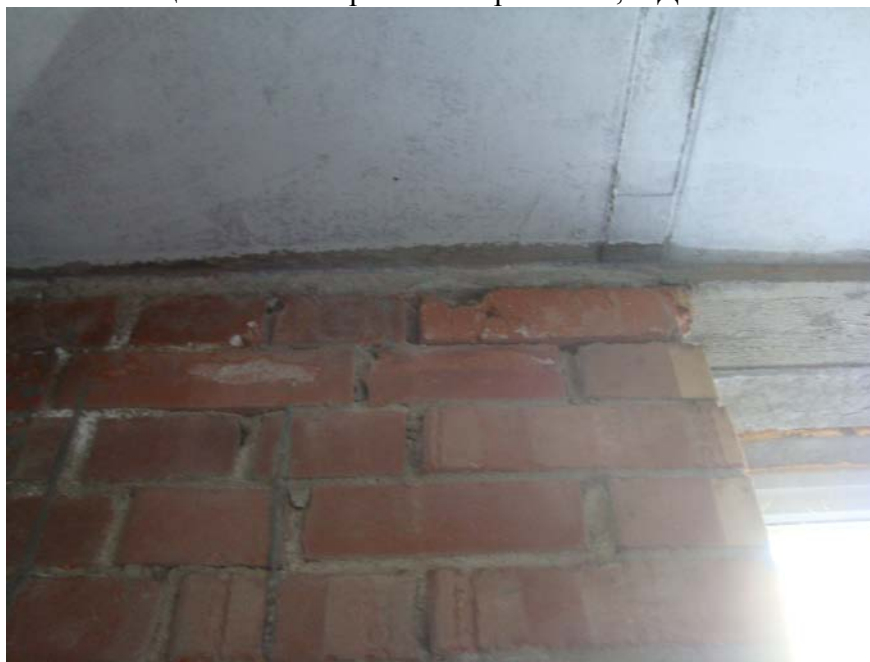
Рис.17

Угловая трещина раскрытием (3,0-5,0)мм, длиной 0,3м  
в цокольном кирпичном простенке, ФД №97

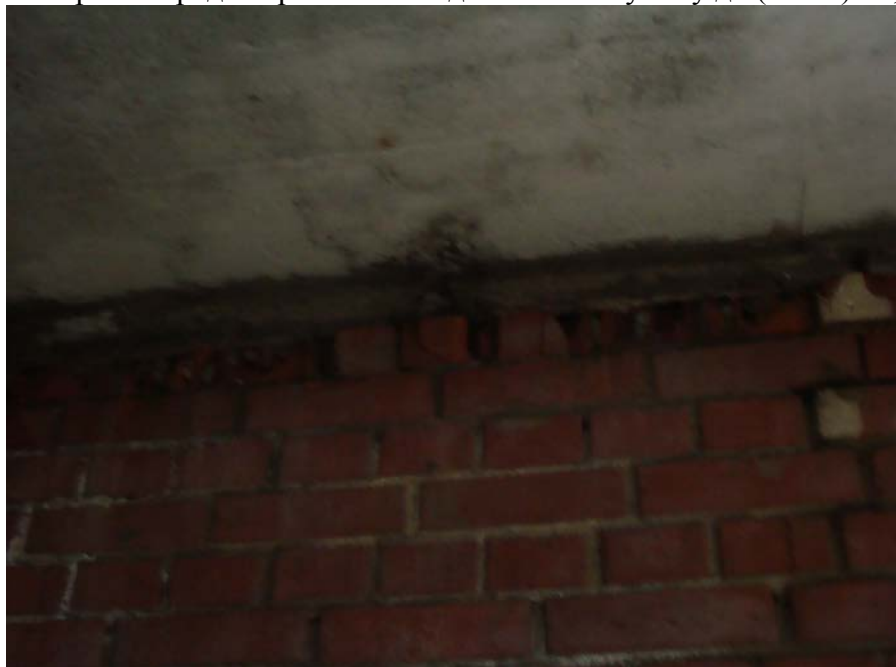
Рис.18

Для наружных стен со стороны паркинга, помимо перечисленных дефектов и повреждений, наиболее опасным представляется разрушение верхнего ряда кирпичной кладки в глубину до (30-50)мм (см. Приложение 2), сквозные угловые трещины раскрытием до (5,0-8,0)мм со сколом участка кирпичной кладки стен и межоконных кирпичных простенков по оси «А-А».

Разрушение верхнего ряда кирпичной кладки стен в глубину до (30-50)мм; ФД№ 1-4

| 1 | 2 | 3 | 4 |
|---|---|---|---|
| 46 | 1-4 | <u>I этаж</u><br>Разрушение верхнего ряда кирпичной кладки стены в глубину до 30-50мм; сильное увлажнение участка стены | Ремонт кирпичной кладки. |

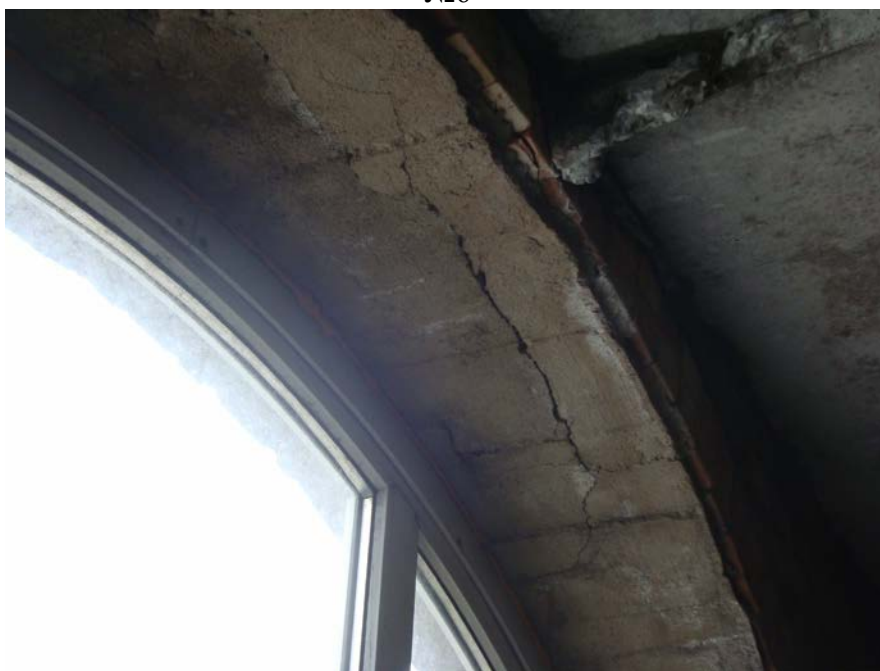
Рис.19

Трещина раскрытием до (3,0-5,0)мм; следы коррозии арматуры оконной перемычки; ФД №6

| 1 | 2 | 3 | 4 |
|---|---|---|---|
| 48 | 6 | Трещина раскрытием до 3,0 мм; Следы коррозии арматуры оконного проема | Раскрыть, очистить от грязи, затереть раствором. Выполнить антикоррозийную обработку. |

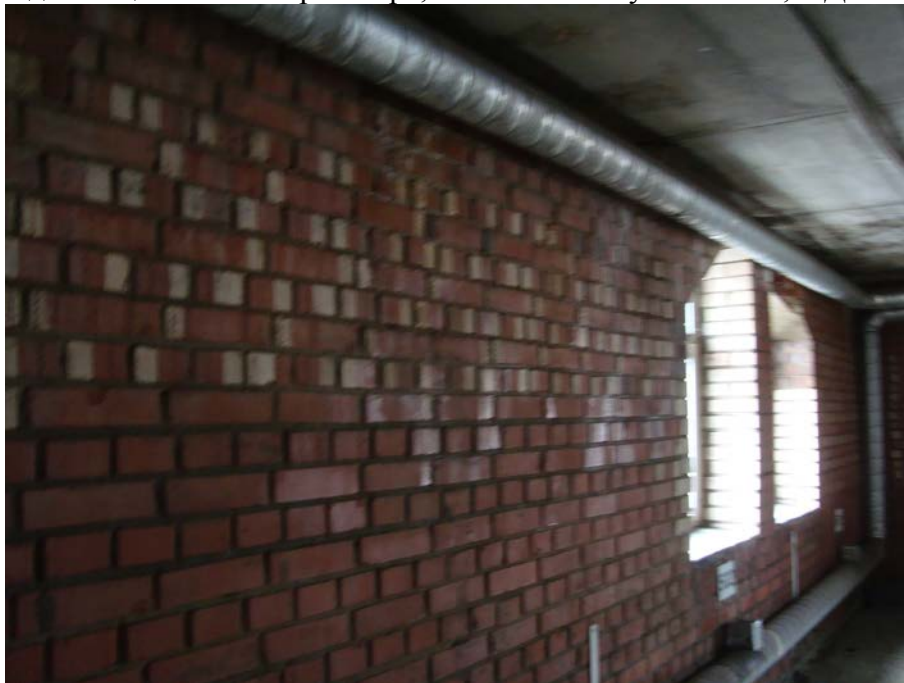
Рис.20

Следы выщелачивания раствора; стены сильно увлажнены; ФД № 7; 8

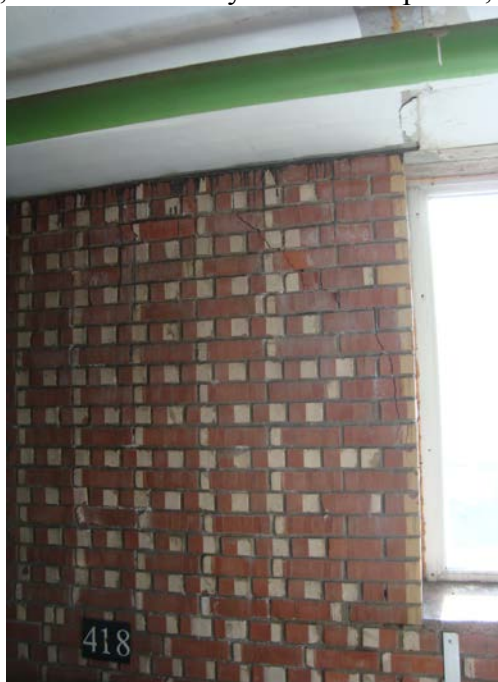
Рис.21

Наклонная трещина раскрытием до 5,0мм у перекрытия  
и до 1,0мм на отметке у оконного проема; ФД №1

| 1 | 2 | 3 | 4 |
|---|---|---|---|
| 50 | 1 | <u>IV этаж</u><br>Наклонная трещина раскрытием до 5,0 мм у перекрытия и до 1,0 мм у оконного откоса | Раскрыть, очистить от грязи, заинъецировать раствором под давлением. |

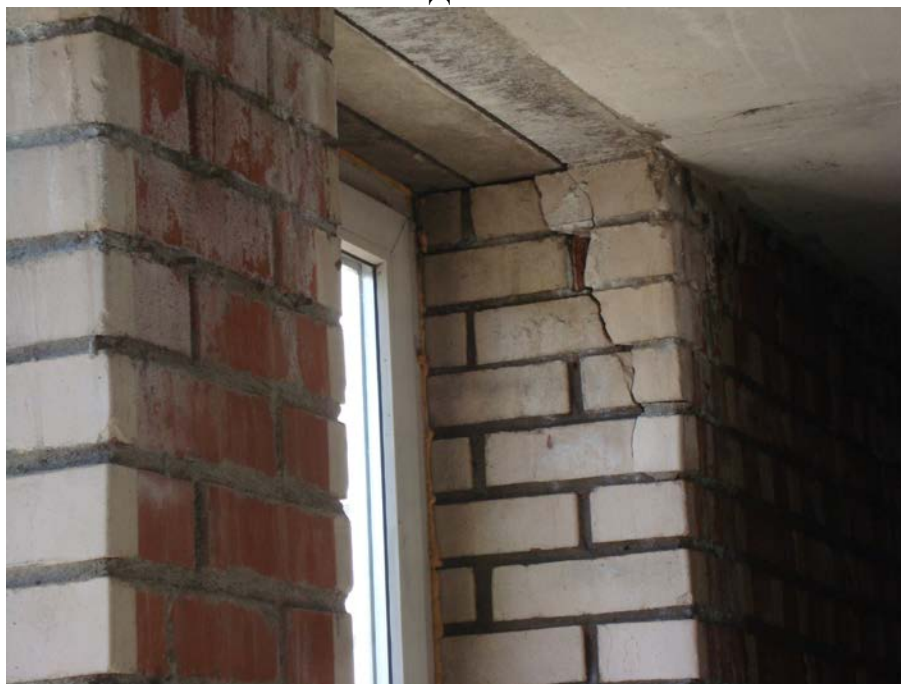
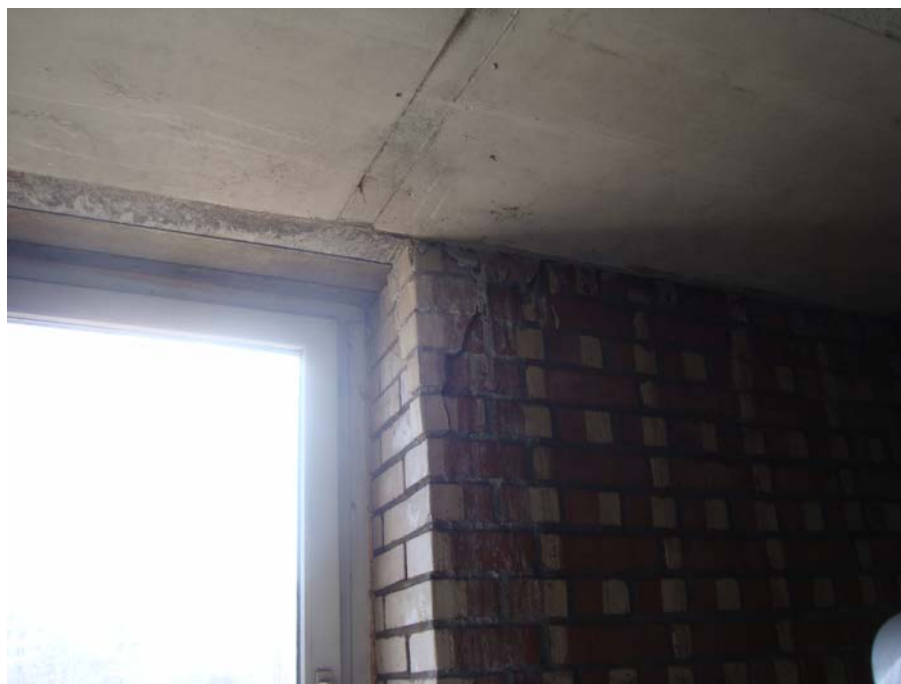
Рис.22

Сквозная трещина раскрытием 5,0 мм с угловым сколом участка кирпичной кладки;  
ФД № 8

| 1 | 2 | 3 | 4 |
|---|---|---|---|
| 57 | 8 | Сквозная трещина раскрытием до 5,0 мм с угловым сколом участка кирпичной кладки | Раскрыть, очистить от грязи, заинъецировать раствором под давлением. |

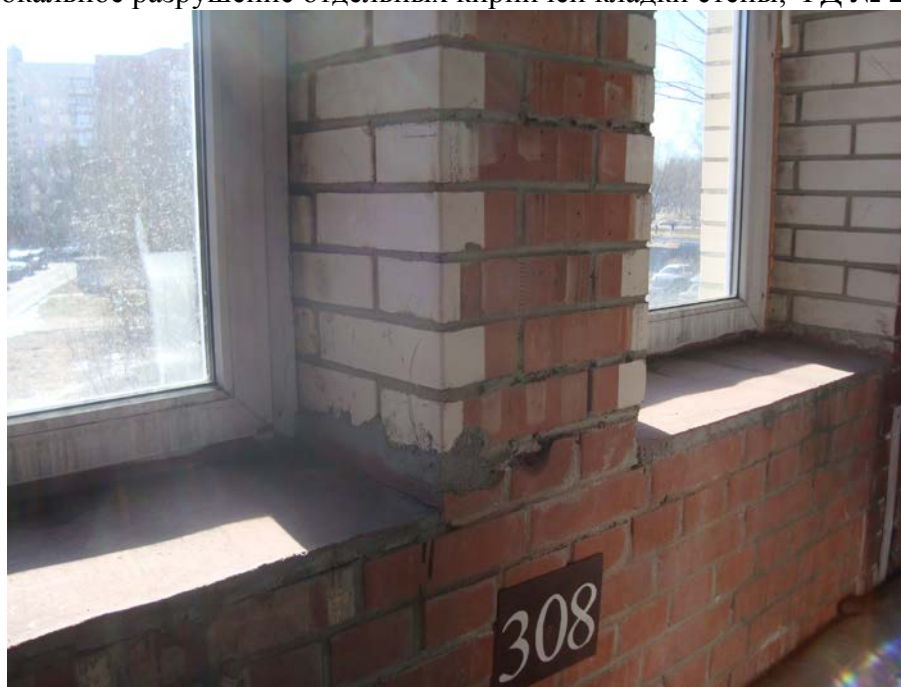
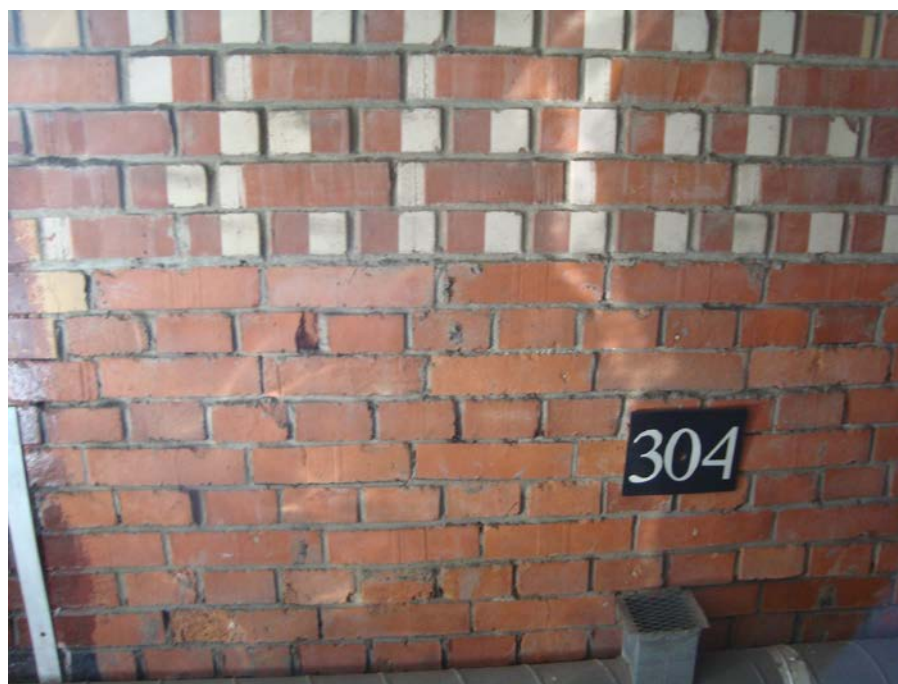
Рис.23

Локальное разрушение отдельных кирпичей кладки стены; ФД № 2; 3

| 1 | 2 | 3 | 4 |
|---|---|---|---|
| 59 | 2; 3 | Локальное разрушение отдельных кирпичей кладки стен | Ремонт кирпичной кладки. |

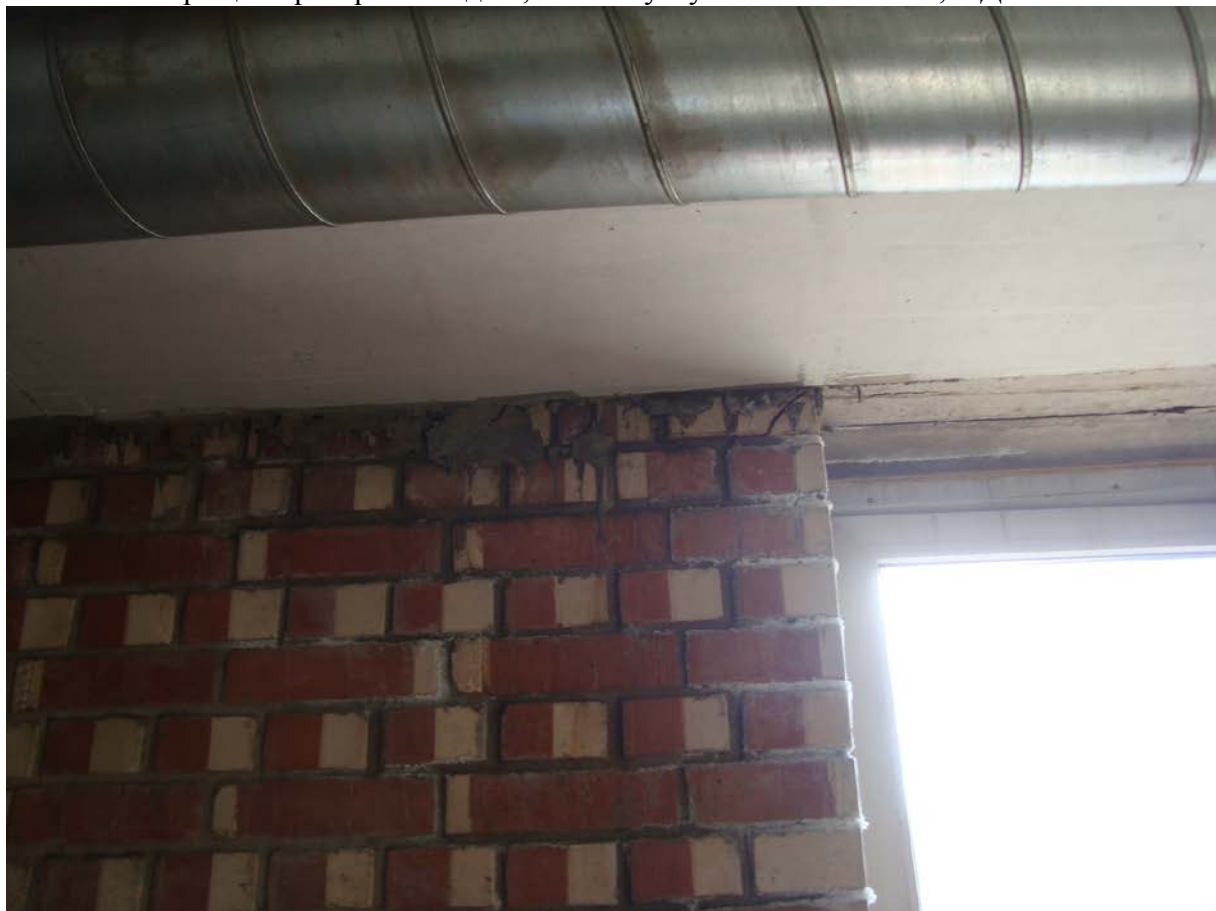
Рис.24

Трещина раскрытием до 5,0 мм по углу оконного откоса; ФД № 4

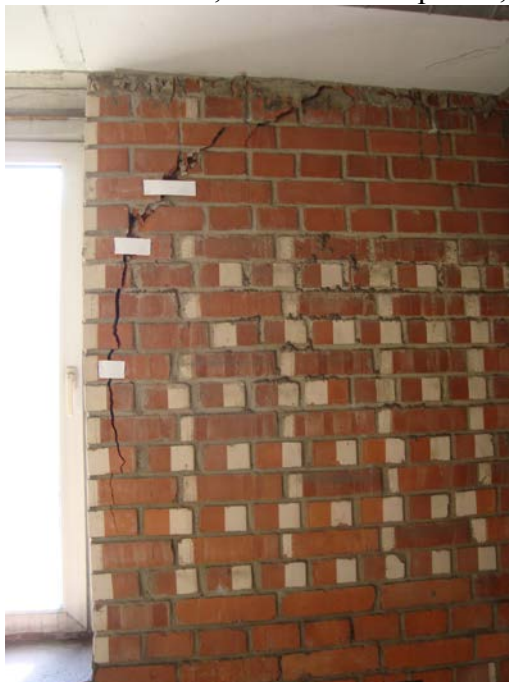
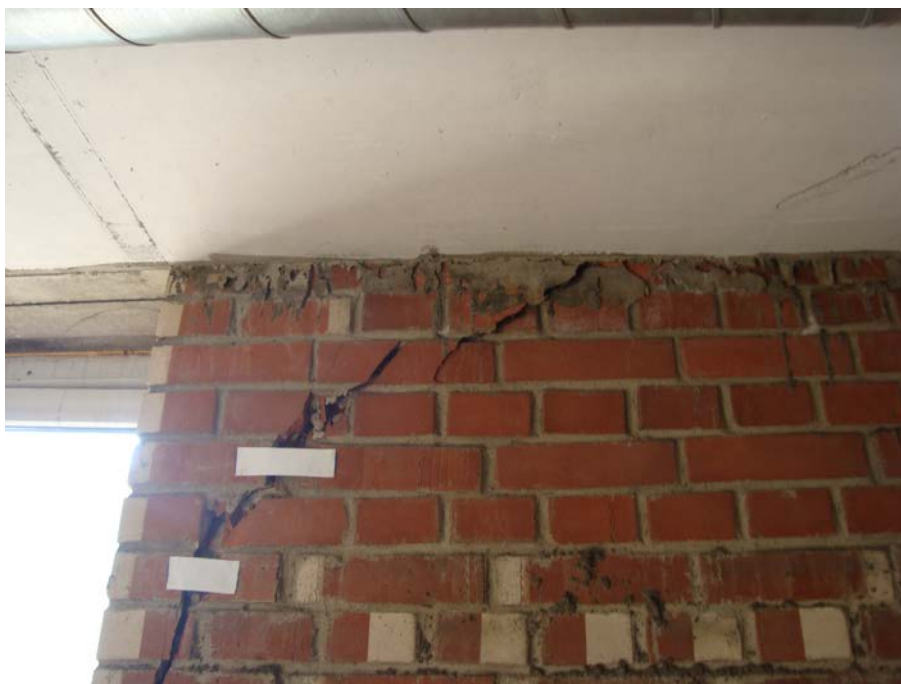
Рис.25

Сквозная наклонная трещина раскрытием до (10,0-18,0) мм у перекрытия  
и до 1,0 мм на высоте 0,5м оконного проема, ФД № 5

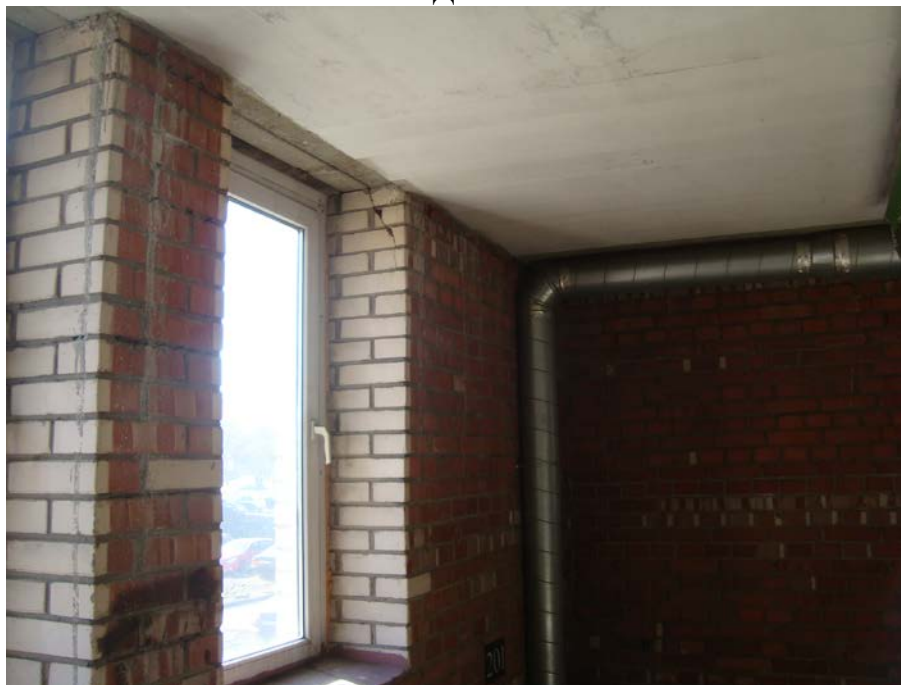
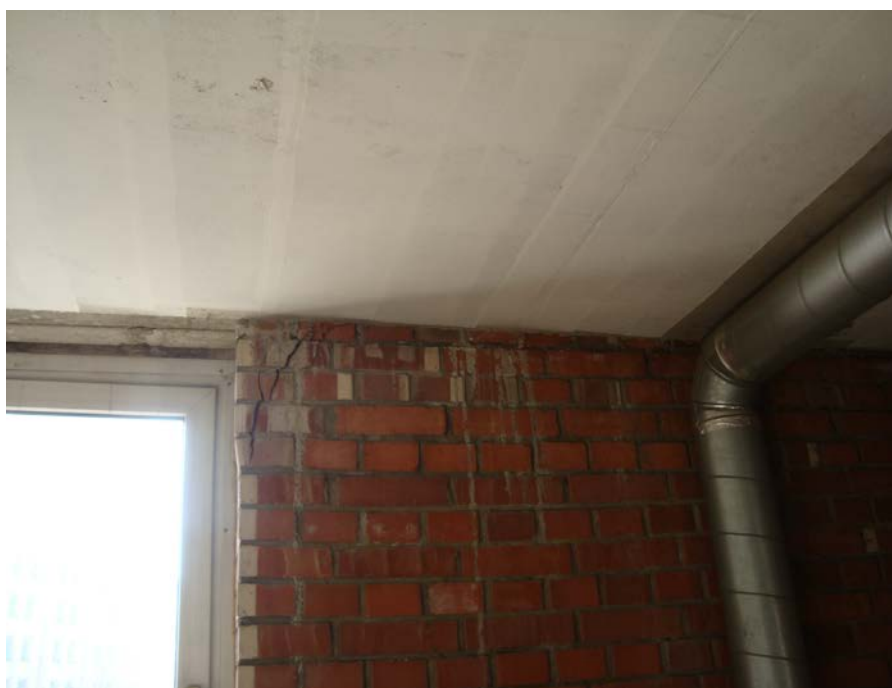
Рис.26

Сквозная трещина раскрытием до 10,0 мм с угловым сколом участка кирпичной кладки;  
ФД №9

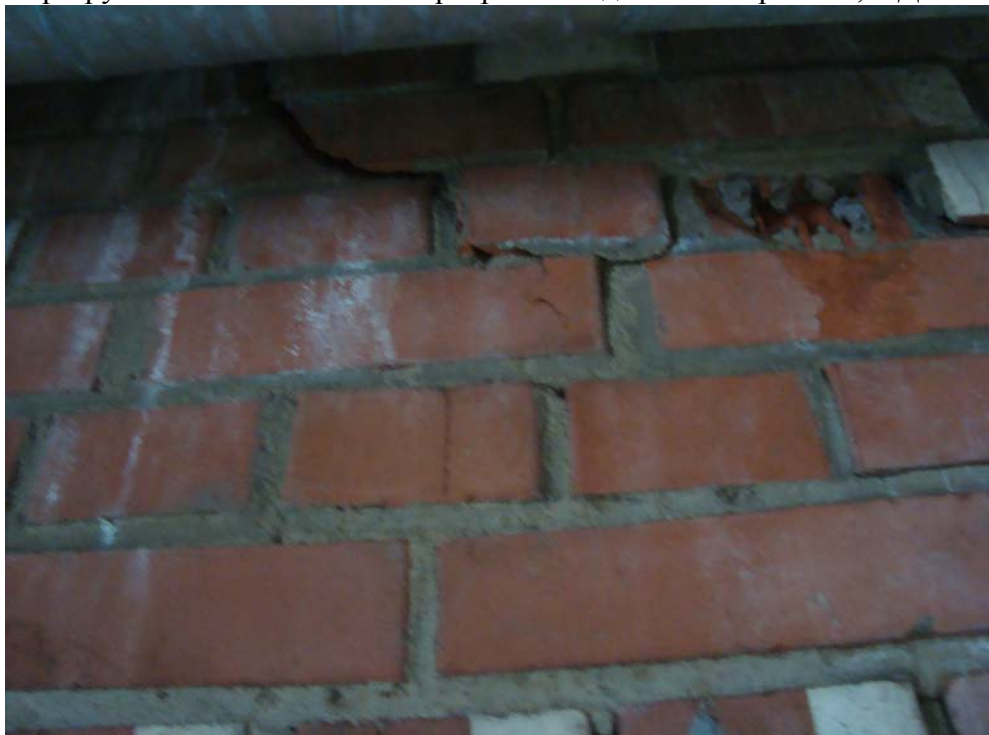
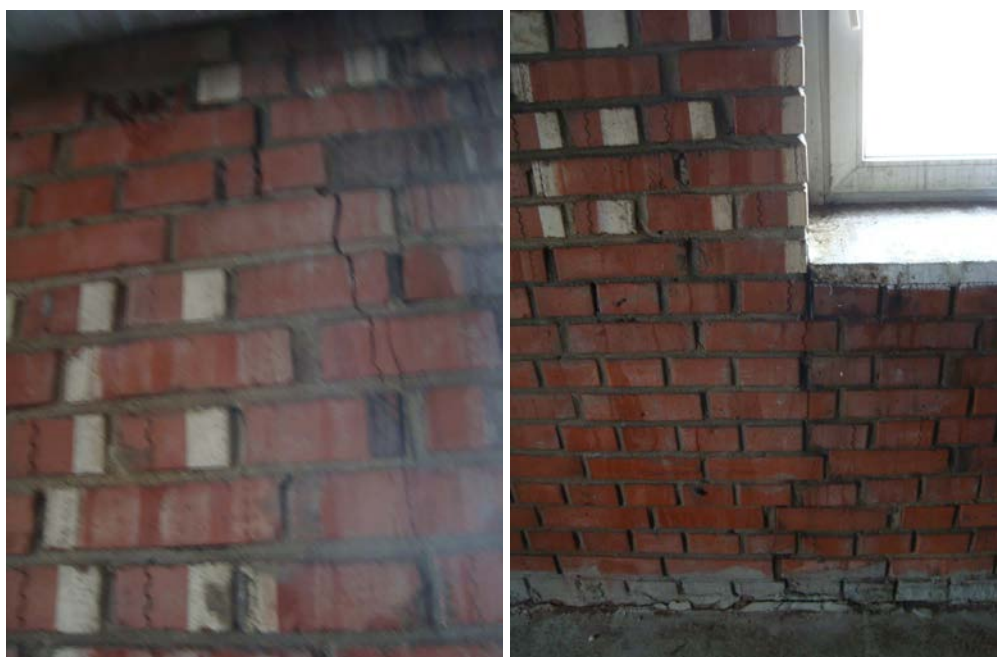
Рис.27

Наклонная трещина раскрытием у перекрытия (10,0-15,0) мм, у пола до 1,0мм  
с разрушением в плоскости перекрытия отдельных кирпичей, ФД № 1

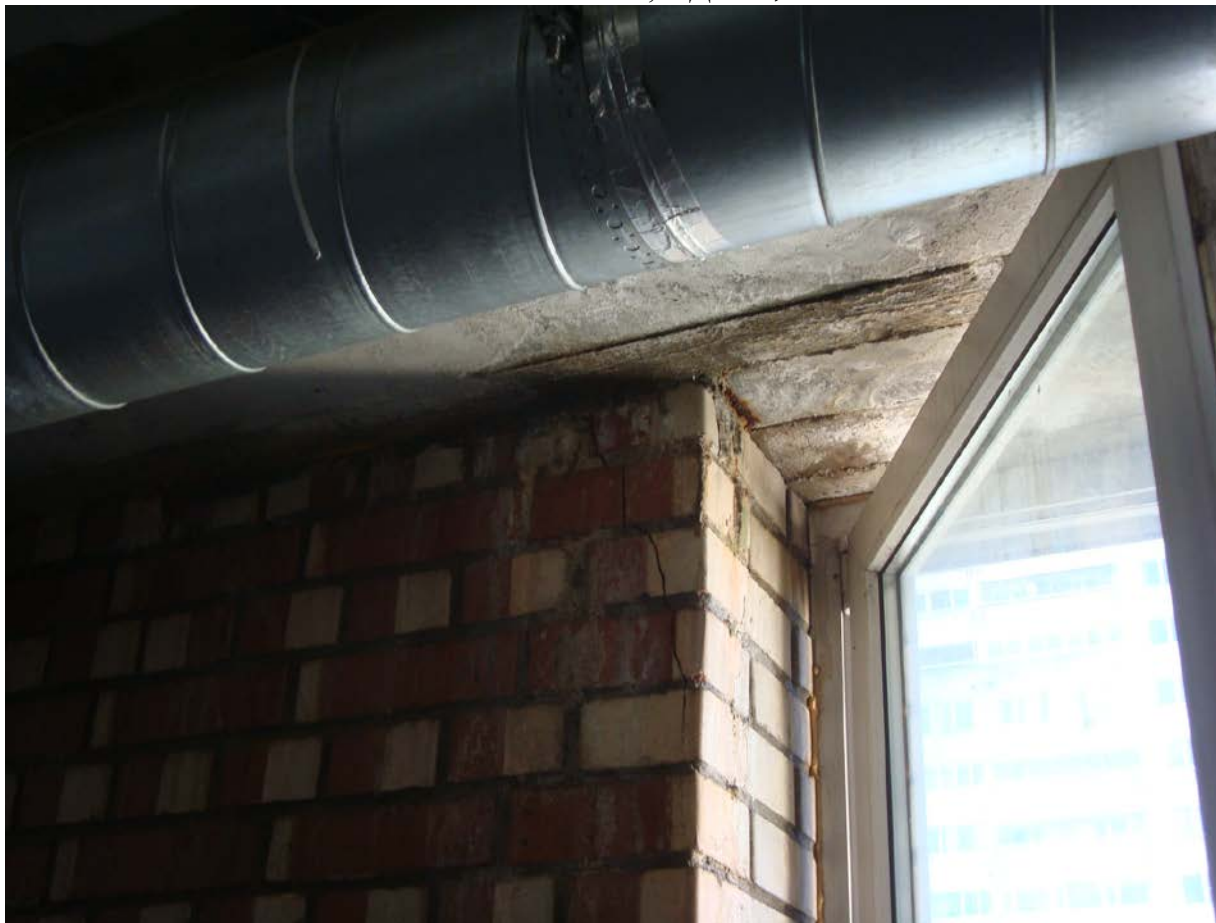
Рис.28

Сквозная трещина раскрытием до 5,0 мм с угловым сколом участка кирпичной кладки оконного откоса; ФД № 1; 2
