**ЗАКЛЮЧЕНИЕ**  
**по результатам обследования несущих конструкций**  
**(I-V) этажей прямоугольной части гаража по адресу:**  
**Санкт-Петербург, ул.Веденеева, дом 12**

**Договор № 03/17 от 15.04.2017**

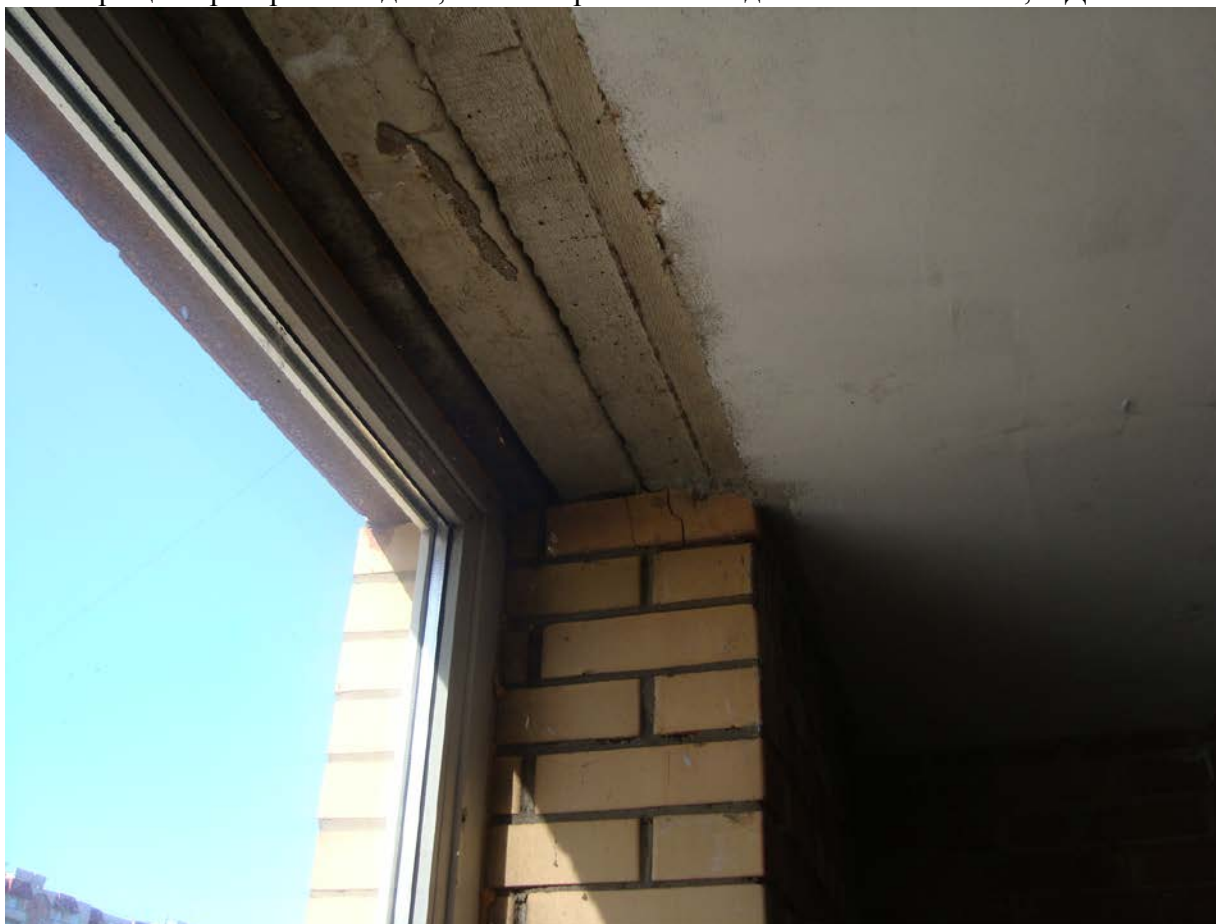
Рис.29

Трещина раскрытием до 3,0 мм в кирпичной кладке оконного откоса, ФД № 3

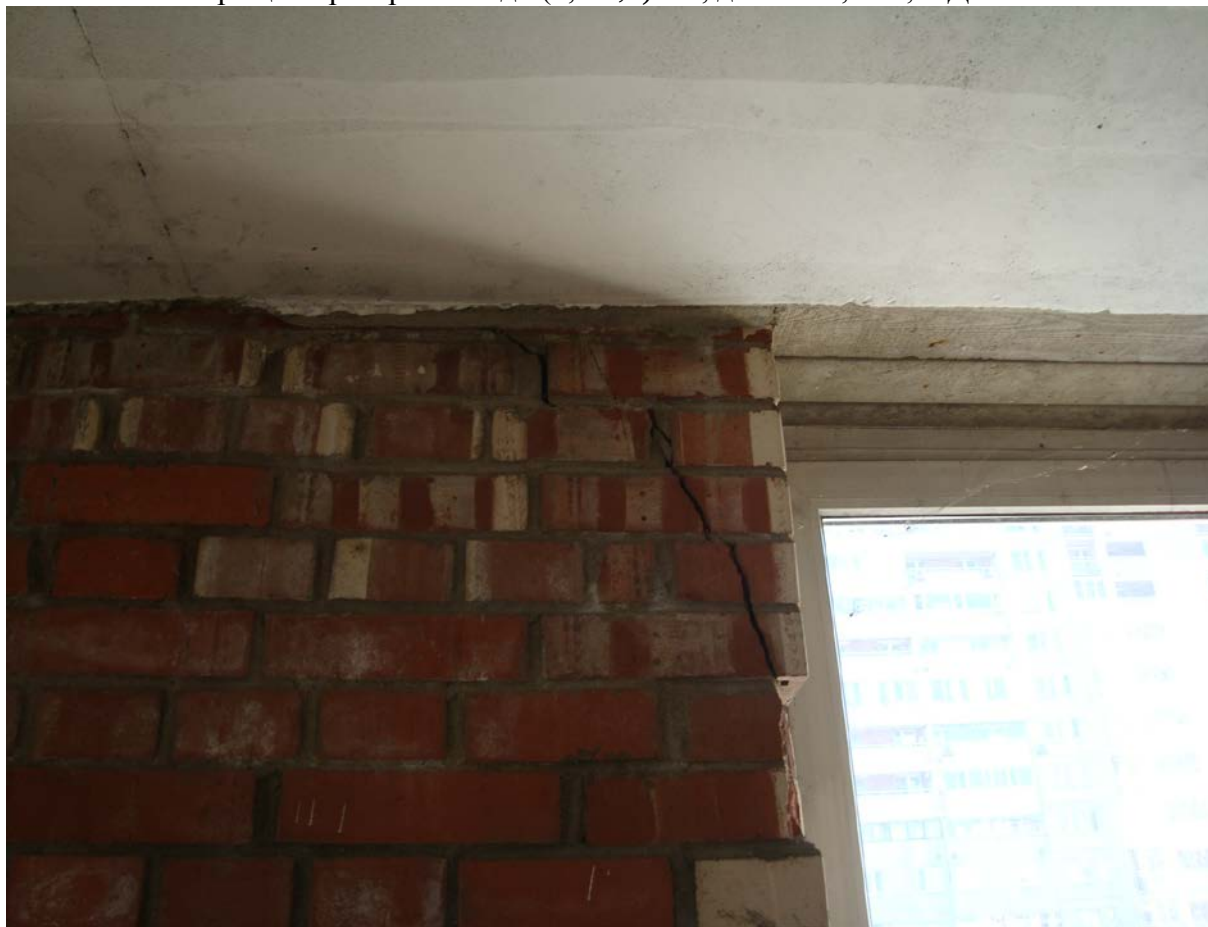
Рис.30

Трещина раскрытием до (5,0-6,0) мм, длиной 0,3мм; ФД №1

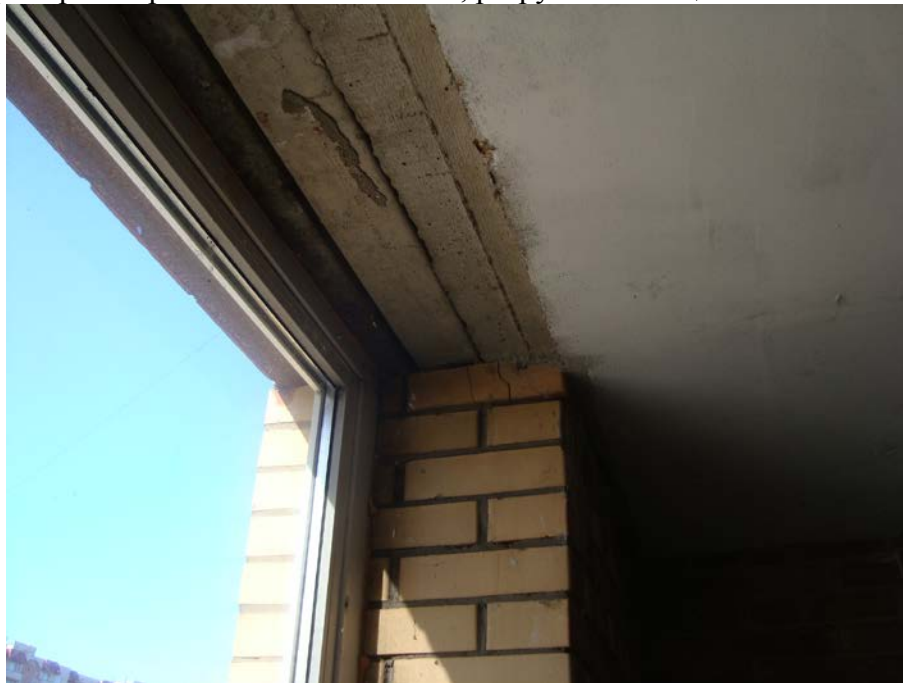
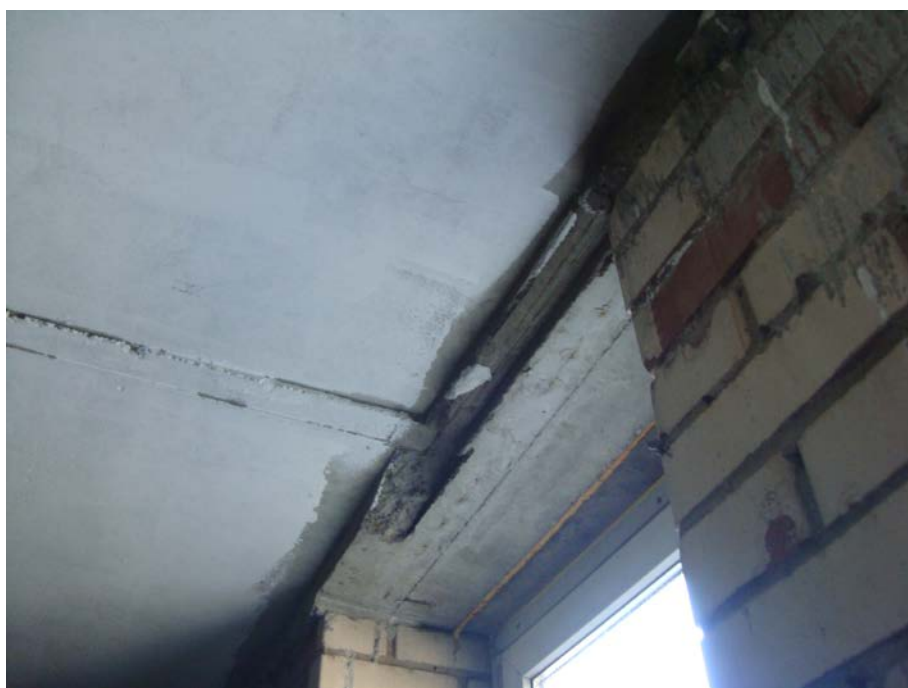
Рис.31

В перемычках обнаружены следующие дефекты и повреждения. Это утраты раствора из швов заполнения (рис.31, приложение 4), следы коррозии арматуры с разрушением защитного слоя бетона (рис.32, приложение 4), следы выщелачивания раствора швов кладки (рис.33, приложение 4), трещины в кладке и бетоне перемычек (рис.35; 36, приложение 4), микологические образования (рис.34, приложение 4), поверхностная коррозия металлических листовых перемычек с утратой раствора.

Выявленные дефекты и повреждения характерны для всех типов перемычек над оконными проемами. Их техническое состояние оценивается как **ограниченно работоспособное состояние**.

Утрата раствора из швов заполнения, разрушение защитного слоя бетона

4. Выполнить ремонт оконных перемычек (с заделкой трещин, сколов, восстановлением защитного слоя бетона, антикоррозийной обработкой оголенной арматуры).

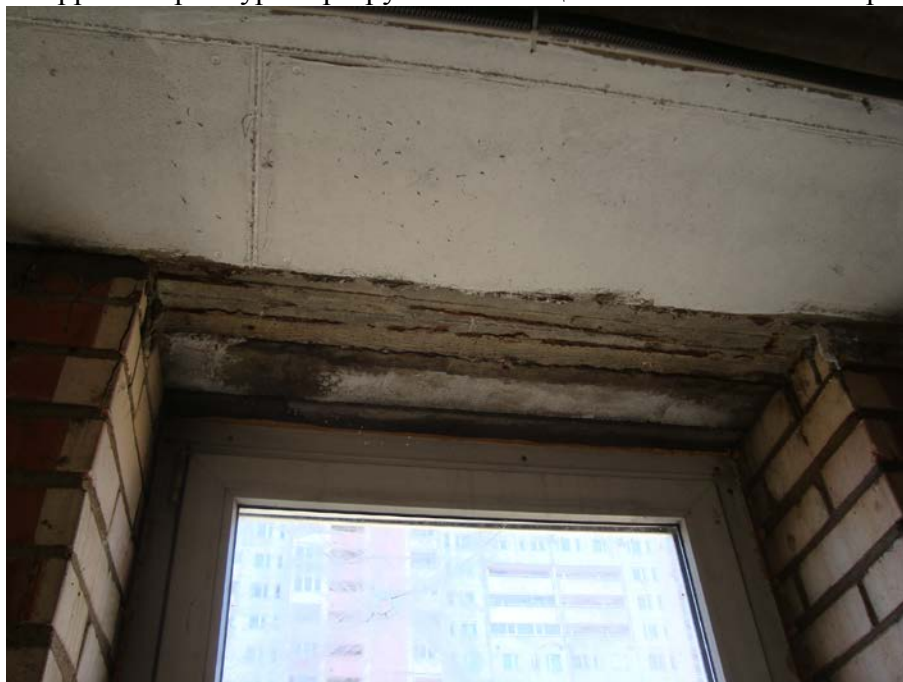
Рис.32

Следы коррозии арматуры с разрушением защитного слоя бетона перемычки

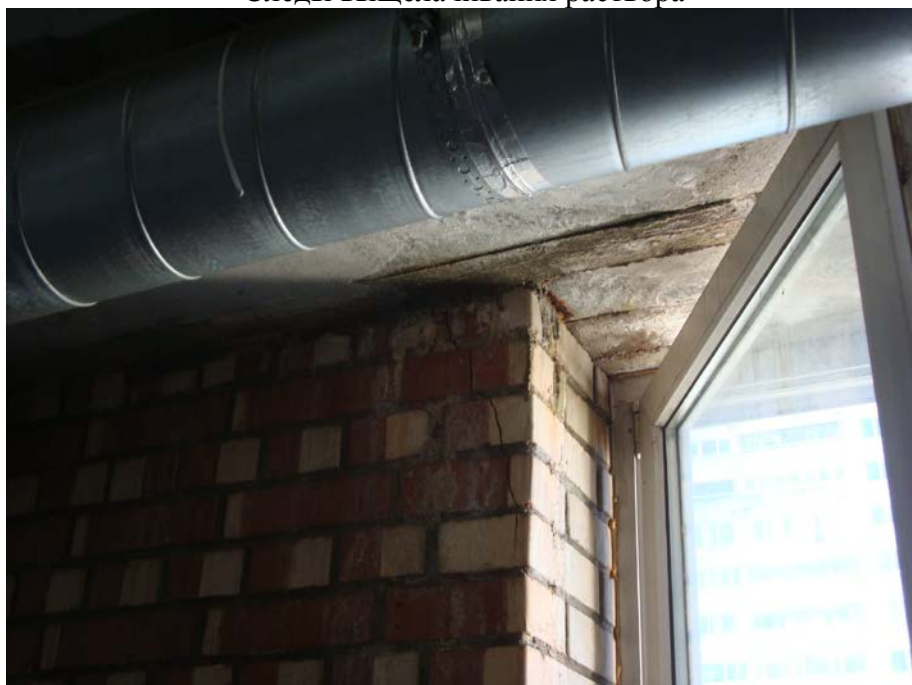
Рис.33

Следы выщелачивания раствора

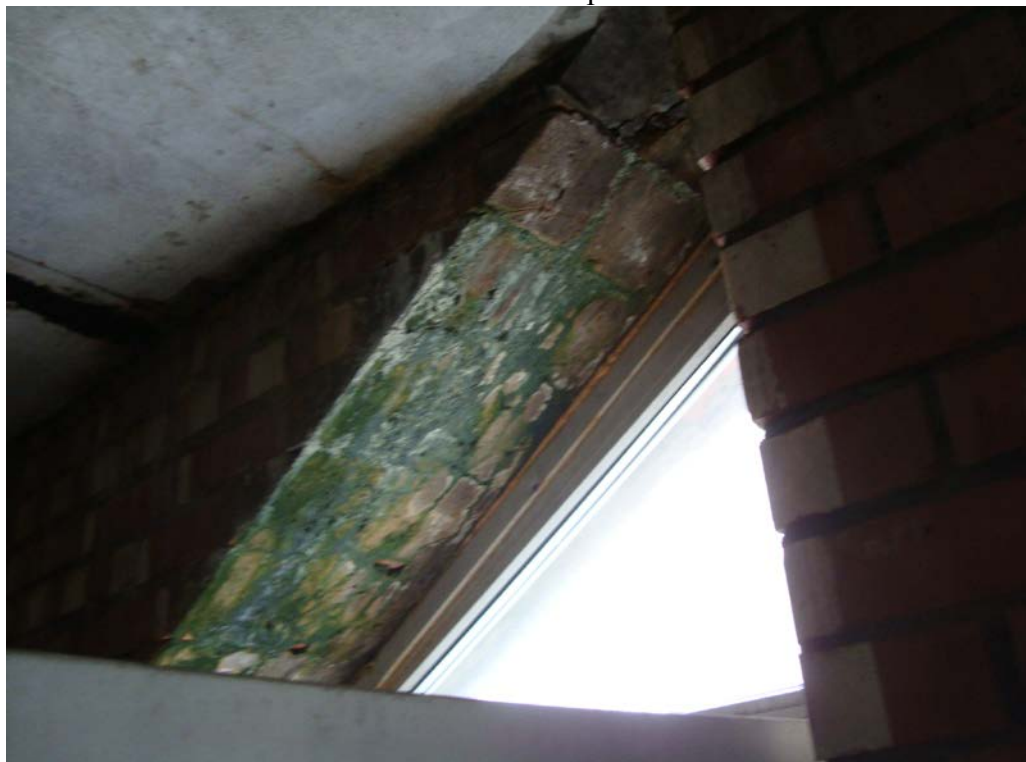
Рис.34

Микологические образования

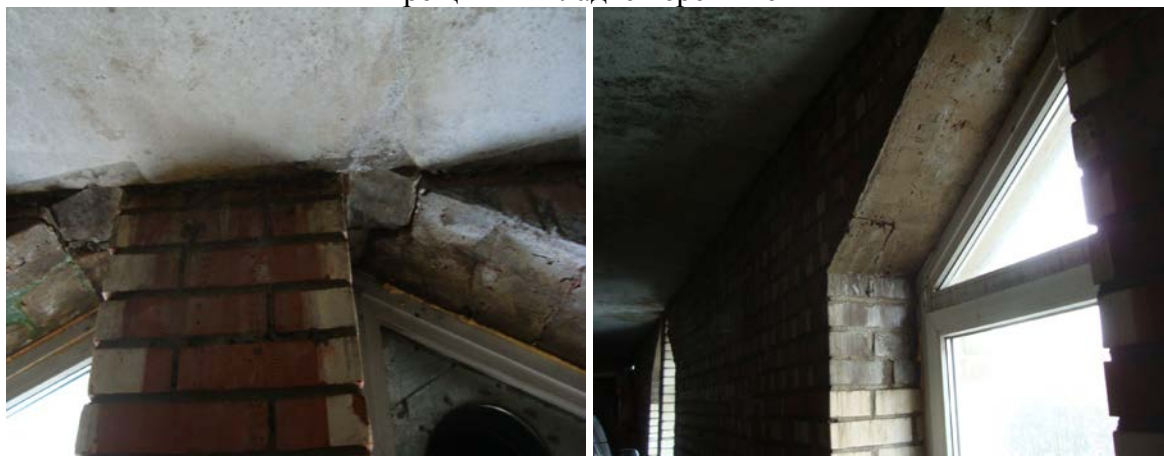
Рис.35

Трещины в кладке перемычек

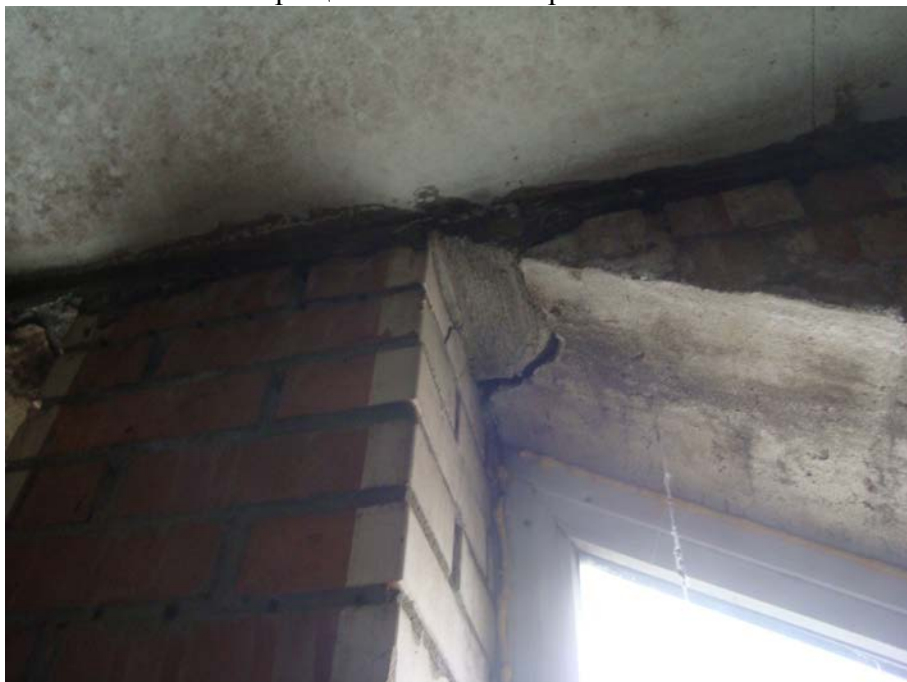
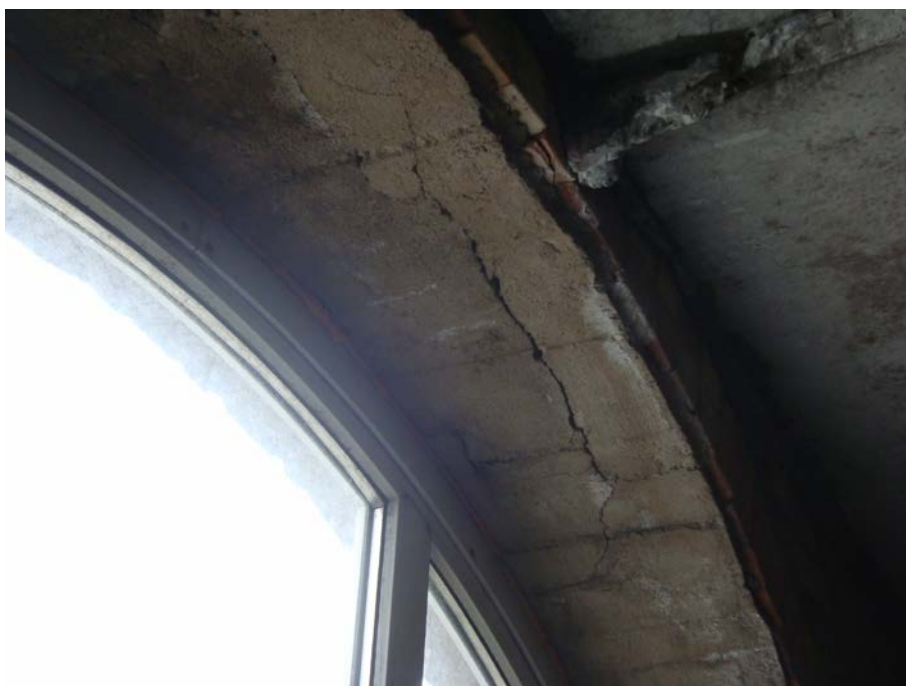
Рис.36

Трещины в бетоне перемычек

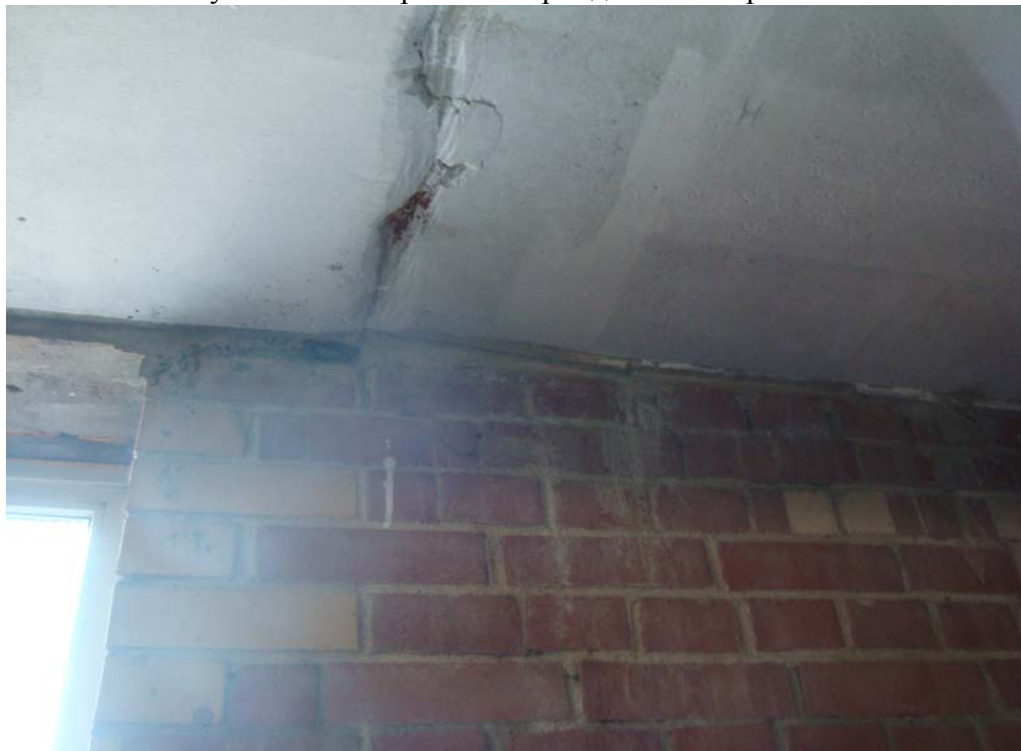
Рис.37

Нарушение монолитности на стыках захватки,  
обусловленным разным периодом бетонирования

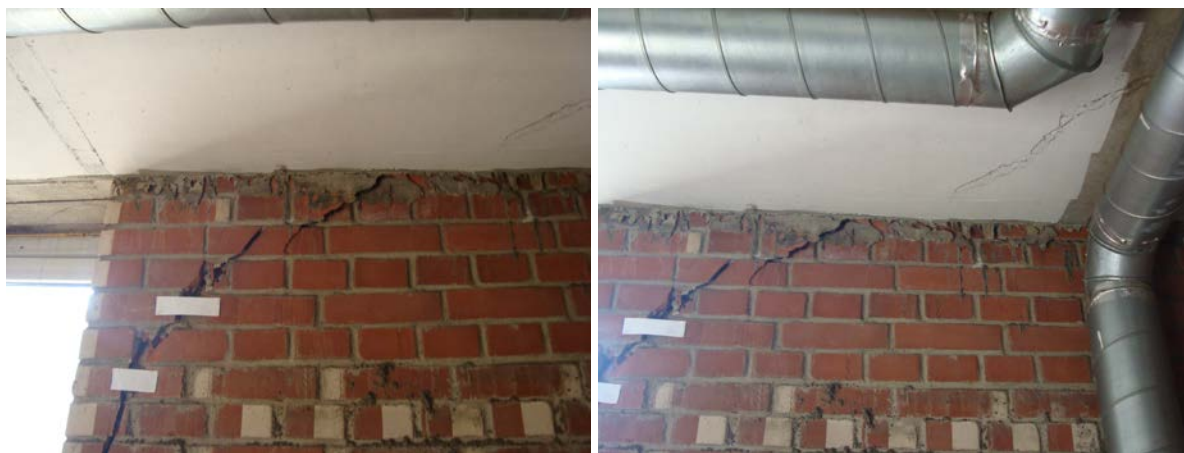
Рис.38

В перекрытиях 3-го этажа по углу здания в осях «А/1» зафиксирована трещина раскрытием, ( 0,1-0,3) мм, явно вызванная деформацией кирпичной кладки и стены.

Трещина в перекрытии раскрытием (0,1-0,3)мм по углу здания в осях «А/1»

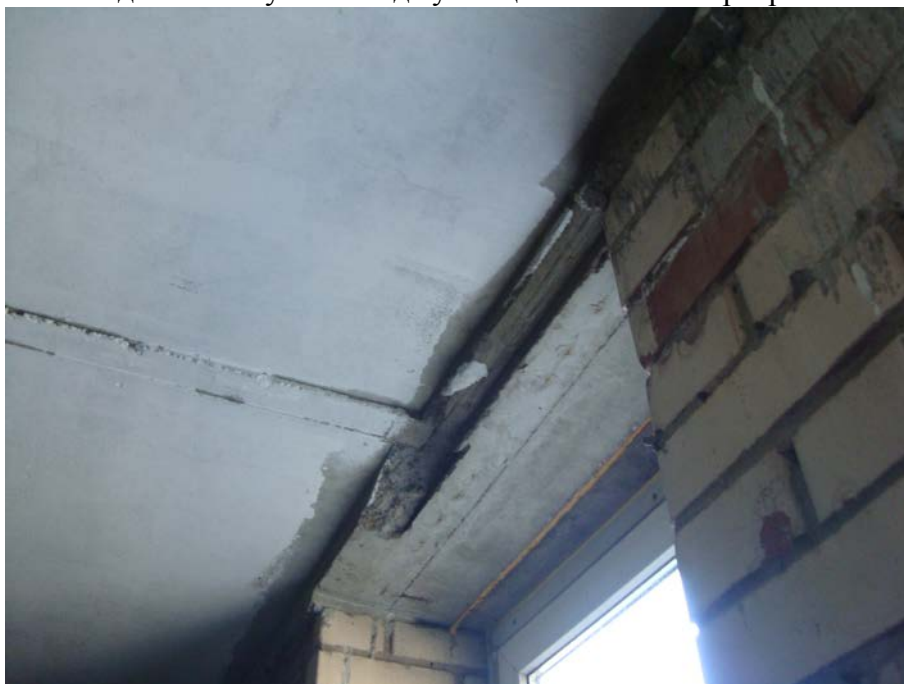
Рис.39

Следы от опалубки в виде утолщений бетона перекрытия

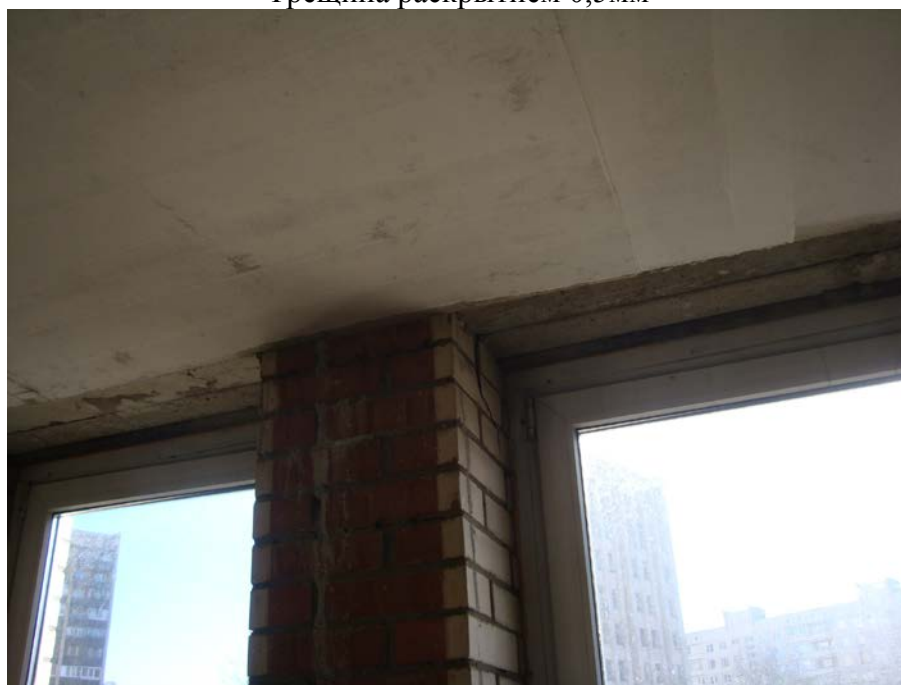
Рис.40

Трещина раскрытием 0,5мм

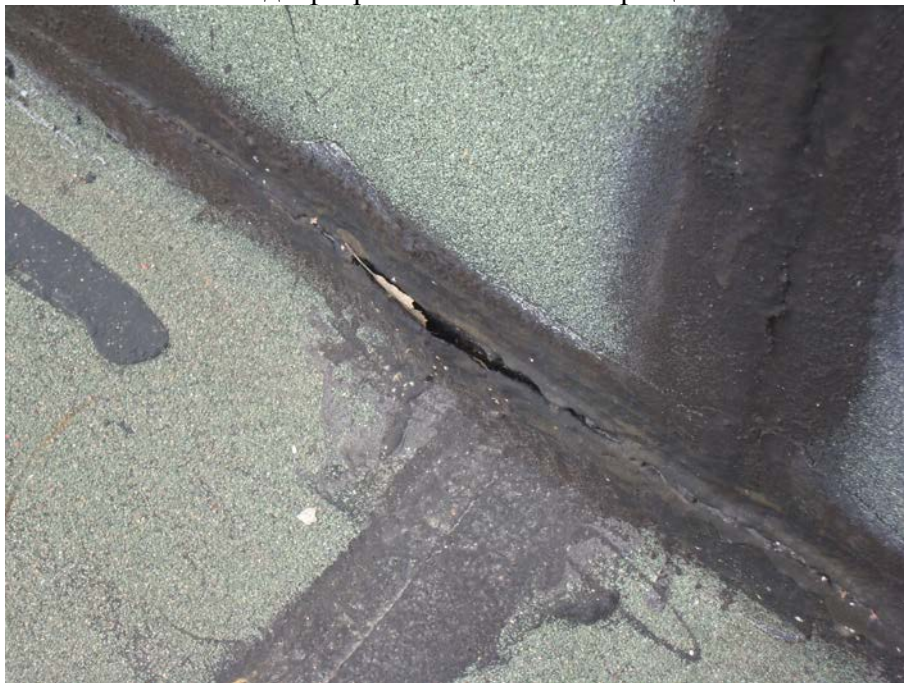
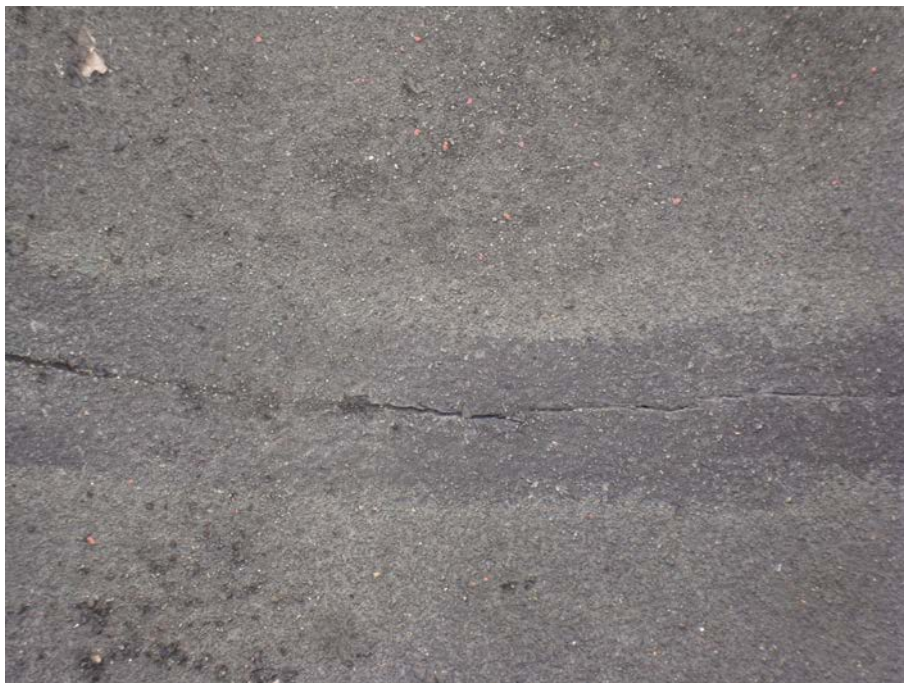
Рис.41

В ходе обследования установлено, что гидроизоляционный ковер имеет локальные нарушения герметичности в виде разрывов и трещин изопласта с образованием щелей шириной до 20 мм. Разрывы обнаружены и в покрытии кровли на стыках парапета стен и покрытии по периметру здания. Таким образом, просачивающаяся влага замачивает бетонные и каменные конструкции паркинга (рис.41, приложение 4).

Техническое состояние кровли в соответствии с требованиями **СМ** правил обследования несущих строительных конструкций зданий и сооружений (ГОСТ Р 31937-2011г.) оценивается как **ограниченно работоспособное состояние**. Требуется проведение ремонтных работ по устранению обнаруженных дефектов и повреждений.

Нарушение герметичности гидроизоляционного ковра  
в виде разрывов и сквозных трещин

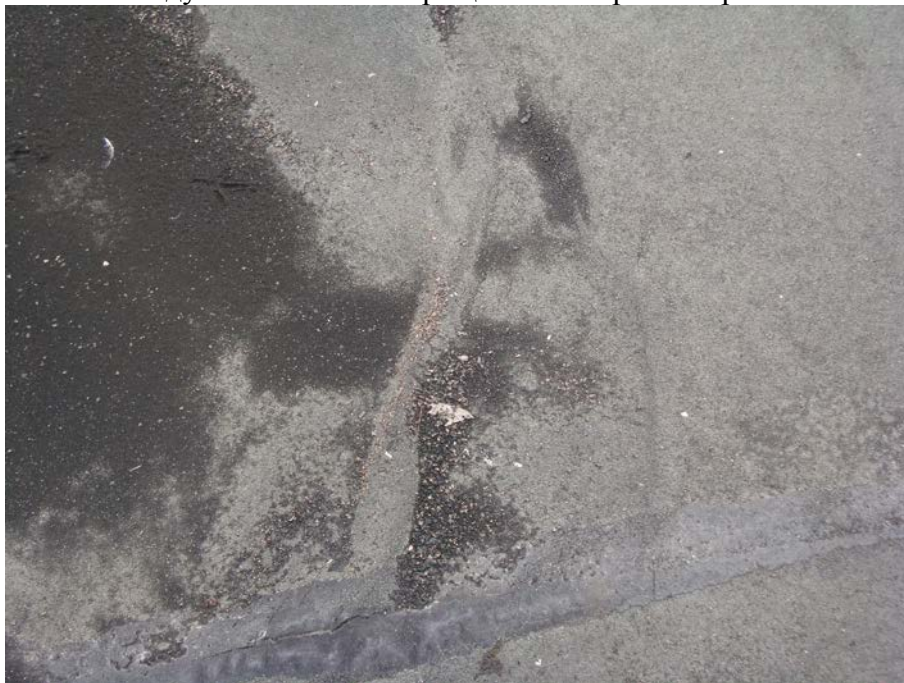
Рис.42

Воздушные мешки и трещины в покрытии кровли

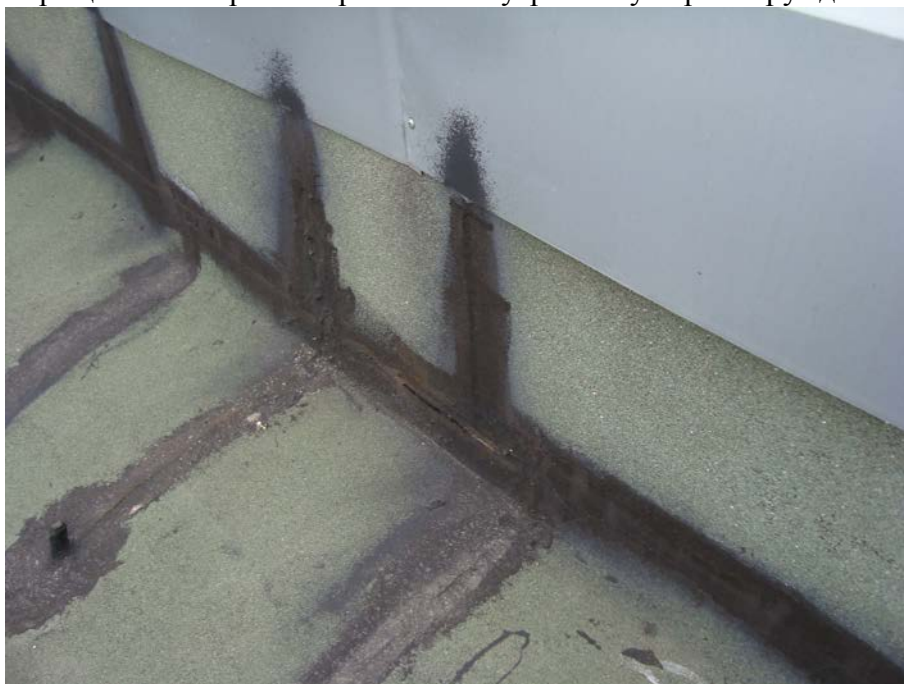
Рис.43

Трещины в покрытии кровли по внутреннему периметру здания

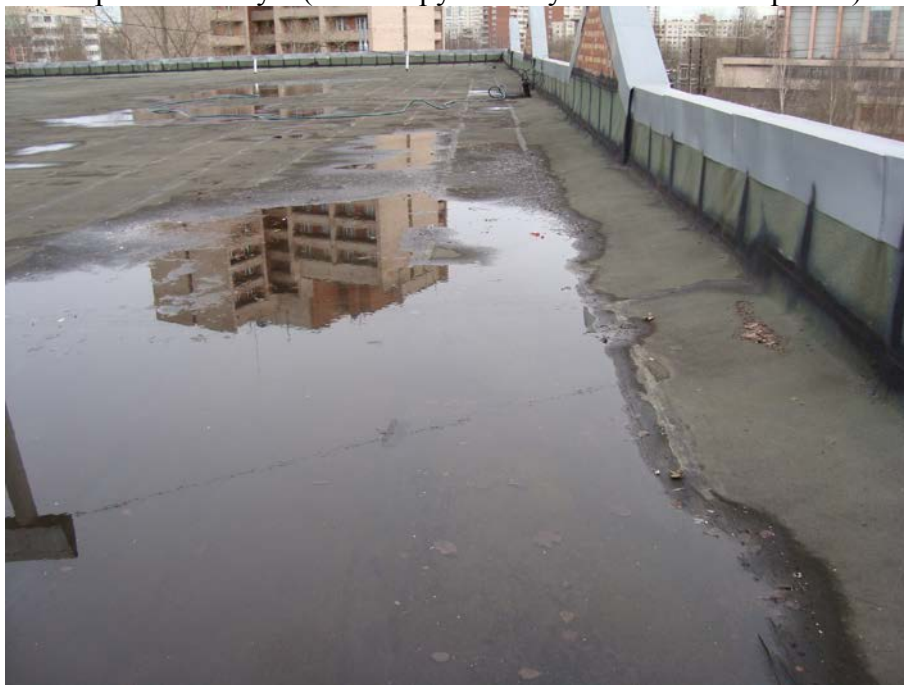
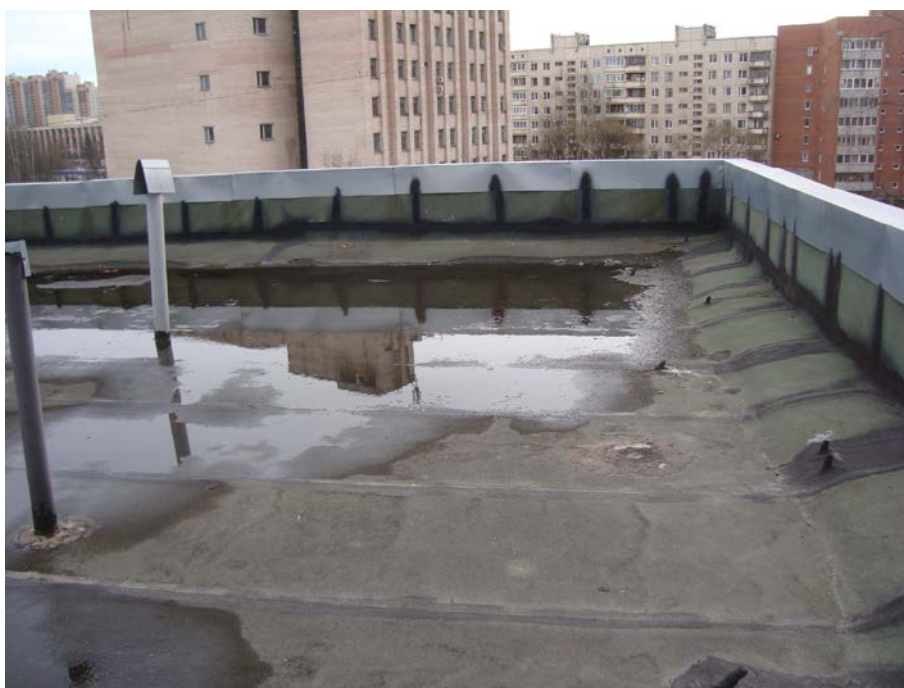
Рис.44

Образование луж (из-за нарушения уклона стяжки кровли)
