**ЗАКЛЮЧЕНИЕ**  
**по результатам обследования несущих конструкций**  
**(I-V) этажей прямоугольной части гаража по адресу:**  
**Санкт-Петербург, ул.Веденеева, дом 12**

**Договор № 03/17 от 15.04.2017**

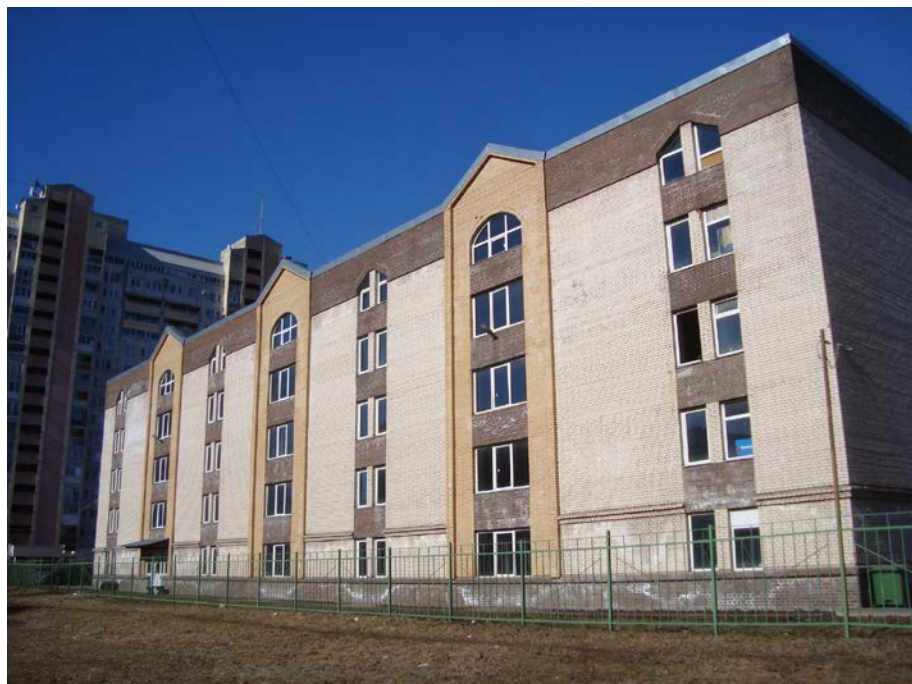
Рис. 8

Общий вид фасада в осях «А-А»

Разрушение кирпичной кладки с вывалом кирпича; разрушение кирпичного межоконного простенка; трещина раскрытием до 5,0мм; ФД № 1-6
